**ԱԿԱԴԵՄԻԿՈՍ Ի.Վ.ԵՂԻԱԶԱՐՈՎԻ ԱՆՎԱՆ ԶՐԱՅԻՆ ՀԻՄՆԱՀԱՐՑԵՐԻ
ԵՎ ՀԻՂՐՈՏԵԽՆԻԿԱՅԻ ԻՆՍՏԻՏՈՒՏ**

**ՀԱՅԱՍՏԱՆԻ ՀԱՆՐԱՊԵՏՈՒԹՅԱՆ ԹՎՈՎ ՎԵՑ ԶՐԱՄԲԱՐՆԵՐԻ
ԱԿՆԱԴԻՏԱԿԱՆ ԶՆՆՈՒՄՆԵՐԻ ԱՐԴՅՈՒՆՔՆԵՐԸ**

ԵՐԵՎԱՆ - 2019

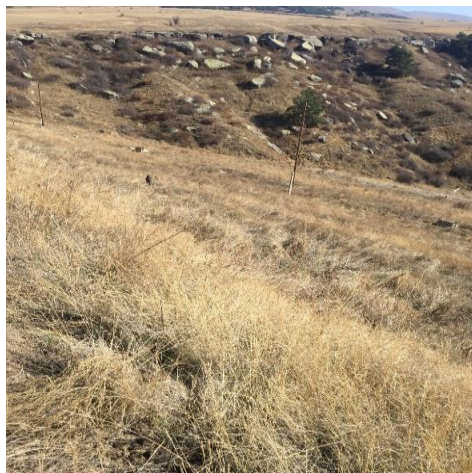
- 1) Ստուգել կավե միջուկով պատվարի զույգ շեպերի դեֆորմացիաների և սահքի առկայությունը, անհրաժեշտության դեպքում մշակել դրանց վերականգնման ինժեներական միջոցառումներ (նկ.1.1).

Նկ.1.1. Պատվարի ներքին շեպի տեսքը

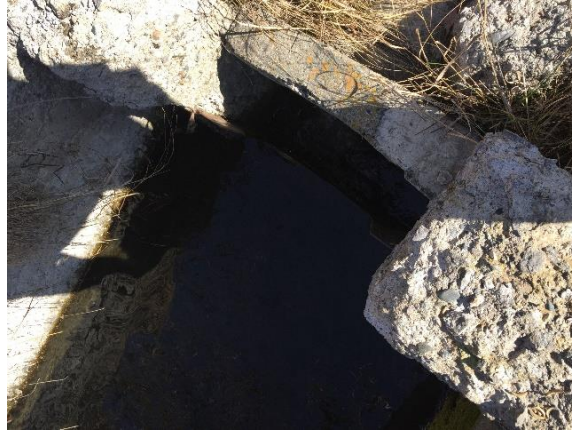
- 2) Կատարել պատվարի մարմնի ֆիլտրացիոն կայունության հետազոտություն, ֆիլտրացիոն հոսքերի քանակական և որակական ցուցանիշների համադրում նախագծային թույլատրելի արժեքների հետ, կազմել եզրակացություններ և գնահատել ռիսկերը (նկ.1.2).

Նկ. 1.2. Ֆիլտրացիոն հոսքերի չափագրման հանգույց

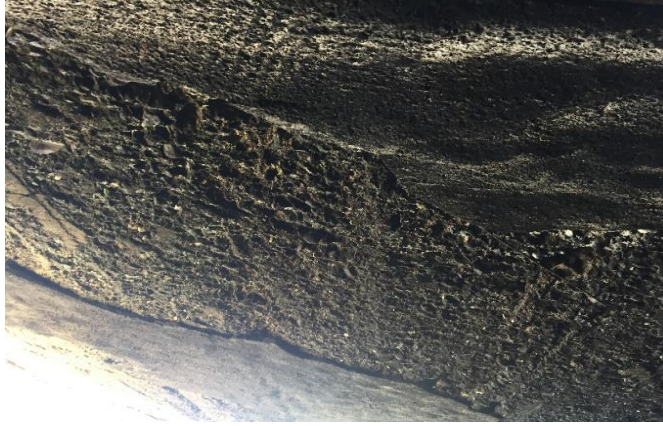
- 9) Իռիգացիոն ջրթողի թեք և հորիզոնական հատվածների տեխնիկական վիճակի բացահայտման նպատակով իրականացնել գործիքային հետազոտություններ, պարզելու համար երկաթբետոնե երեսարկի հաստությունը, մաշվածության աստիճանը և ամրանների վիճակը (նկ. 1.3 և 1.4).

Նկ. 1.3. Իռիգացիոն թունելի վերջնամասի ե/բ երեսարկի տեսքը

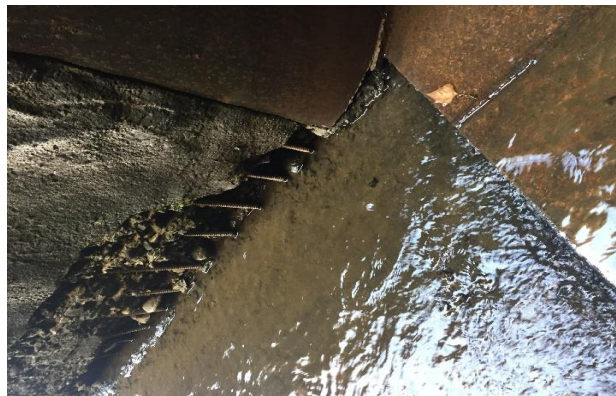
Նկ. 1.4. Իռիգացիոն թունելի թեք տեղամասի երեսարկի բացված ամրանների տեսքը

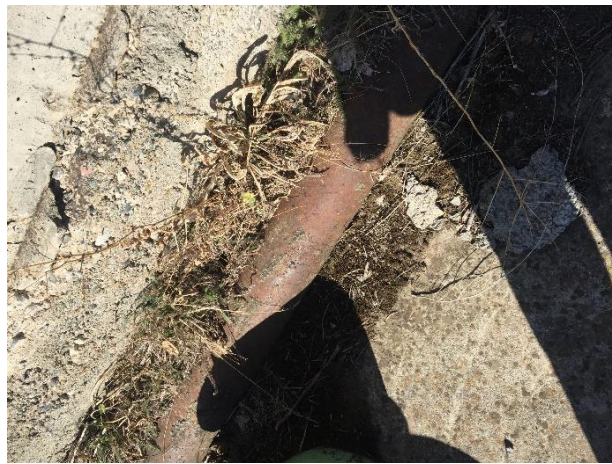
- 12) Ուսումնասիրել հիդրոհանգույցի տարածքում պատվարի մարմնի կայունությանը և ամրությանը սպառնացող օտար շինությունների և կոմունիկացիաների առկայությունը և տալ դրանց տեղափոխման անհրաժեշտության հիմնավորումները (նկ.1.5).

Նկ. 1.5. Պատվարի ներքի շեպի կատարով անցնող ջրատարի տեսքը

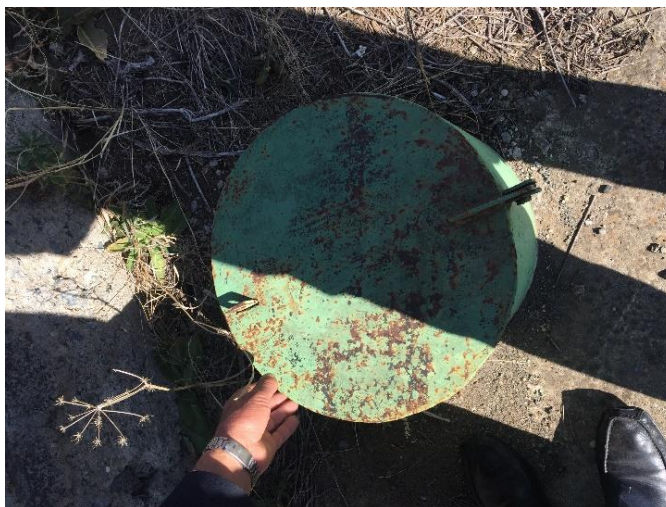
- 13) Կատարել պատվարի մարմնում տեղադրված պլեզոմետրական ցանցի տեխնիկական վիճակի ուսումնասիրություններ և մշակել դրանց վերականգնման առաջարկներ (նկ. 1.6).

Նկ. 1.6. Պատվարի մարմնում տեղադրված պլեզոմետրի տեսքը վերևից

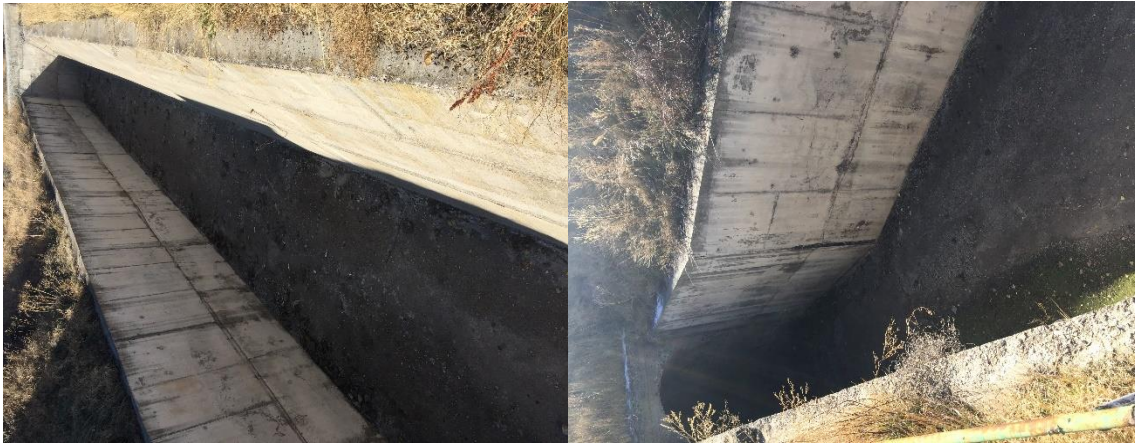
- 14) Ուսումնասիրել աղետային ջրհեղի կառուցվածքի տեխնիկական վիճակը և անհրաժեշտության դեպքում մշակել թերությունների վերացման առաջարկներ (նկ. 1.7).

Նկ. 1.7. Աղետային ջրհեղի մուտքի բաց տեղամասի և թունելի մուտքի տեսքերը

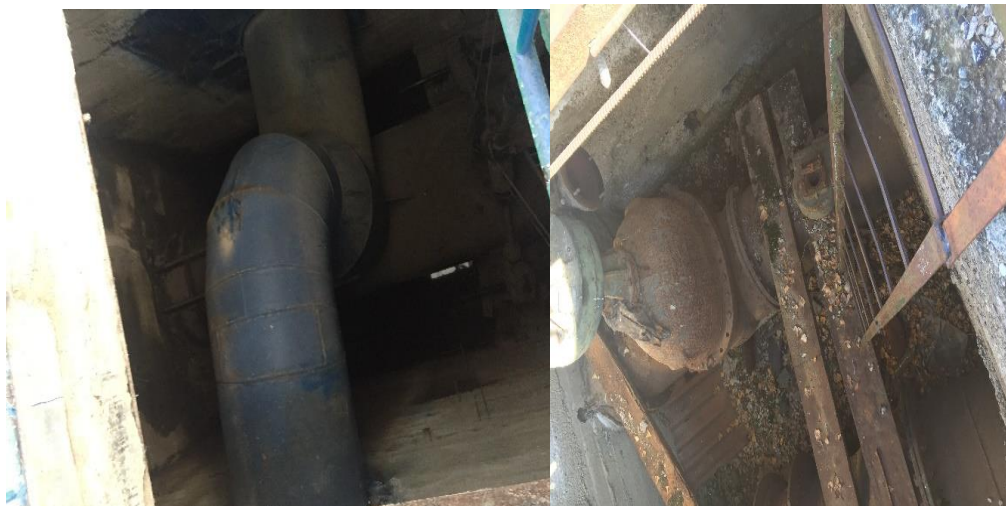
17) Կատարել իռիգացիոն ջրթողից պոմպակայանների սնուցման խողովակաշարերի և դրանց վրա տեղադրված հիդրոմեխանիկական սարքավորումների (նկ.10) տեխնիկական վիճակի ուսումնասիրություններ և մշակել վերականգնման միջոցառումներ:

Նկ. 1.10. Պոմպակայանների սնուցման խողովակաշարի և դրա վրա տեղադրված կարգավորման փականի տեսքերը

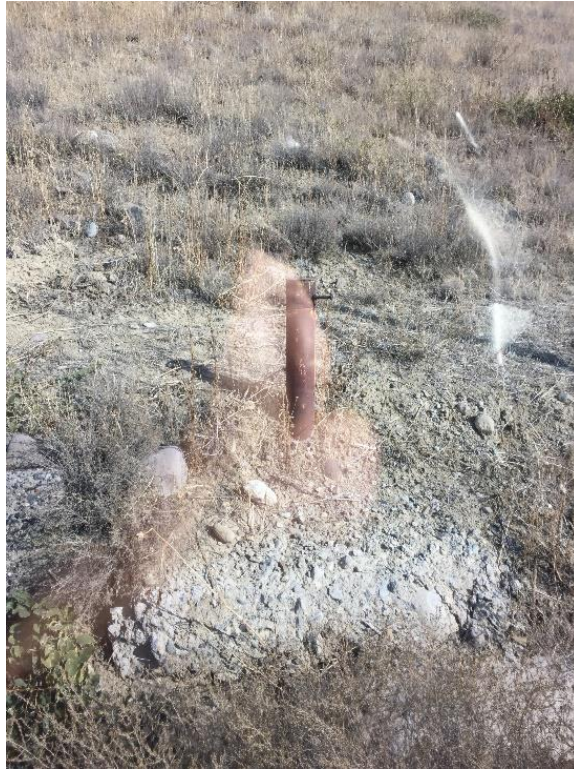
- 1) Կավե միջուկով պատվարի մարմնից տեղի ունեցող ֆիլտրացիոն հոսքերը, որոնց նկատմամբ իրականացվում է մշտական դիտարկումներ, կայուն են, սակայն այդ ջրերի լաբորատոր հետազոտություններ չեն անցկացվում՝ պարզելու համար կա արդյոք գրունտային պատվարի մարմնից մանր մասնիկների լվացման երևույթ.
- 2) Պատվարի մարմնի դեպրեսիոն կորի տեսքը ստանալու համար տեղադրված պլեզոմետրական ցանցը չի գործում (բացի երկու պլեզոմետրերից, որոնց ցուցանիշները պարբերաբար գրանցվում են (նկ.2.1): Անհրաժեշտ է ուսումնասիրել պլեզոմետրական ցանցի տեխնիկական վիճակը և մշակել

առաջարկություններ դրանց վերականգնման համար, իրականացնել ֆիլտրացիոն կայունության ուսումնասիրություններ, ֆիլտրացիոն հոսքերի քանակական ու որակական ցուցանիշների համադրում նախագծային արժեքների հետ և ռիսկերի գնահատում.

Նկ. 2.1. Պատվարի մարմնում տեղադրված պեզոմետրի արտաքին տեսքը

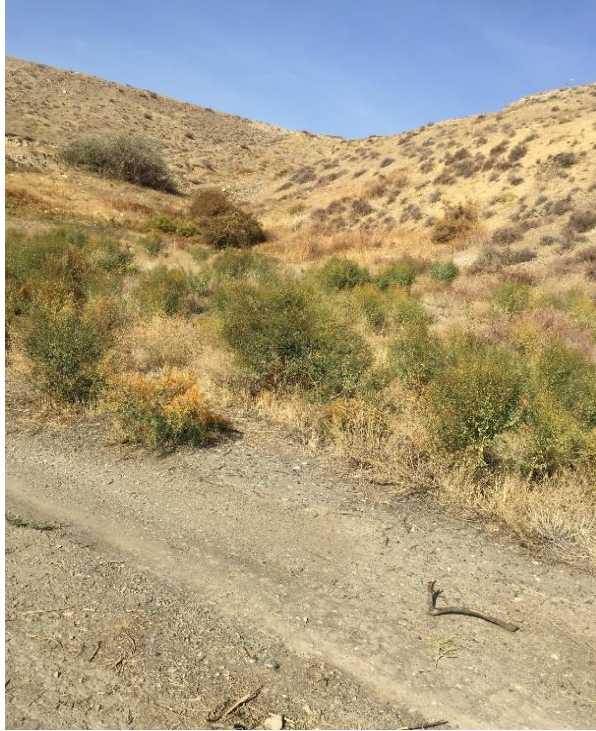
- 3) Ջրամբարի բարձր հորիզոնների դեպքում աջ ափում առաջանում են չնախատեսված ֆիլտրացիոն հոսքեր, որոնք նկատելի են ներքին բյեֆի միջնամասում՝ աղետային ջրհեղի աջ և ձախ կողմում (նկ. 2.2): Անհրաժեշտ է կատարել ուսումնասիրություններ՝ այդ հոսքերի առաջացման պատճառներն ուսումնասիրելու և դրանց հիման վրա մշակելու ինժեներական միջոցառումներ այդ երևույթը հնարավորինս չեզոքացնելու ուղղությամբ.

Նկ. 2.2. Պաստվարի ներքևի բեֆի աջակողմյան ֆիլտրացման տեղամասը

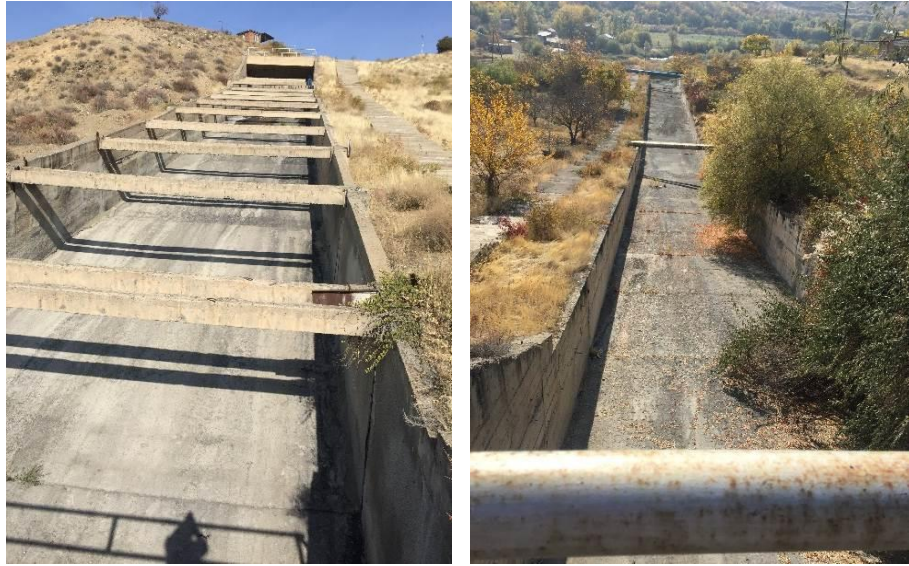
- 4) Աղետային ջրհեղի տեխնիկական վիճակի բացահայտման նպատակով անհրաժեշտ է իրականացնել ուսումնասիրություններ, պազելու համար երկաթբետոնե հատակի և առանձին տեղերում նաև պատերի քայքայվածության աստիճանը (նկ.2.3): Դա հնարավորություն կտա գնահատել վերանորոգման անհրաժեշտ միջոցառումների ծավալները.
- 5) Պաստվարի մարմնի գրունտի ֆիզիկամեխանիկական հատկությունների որոշման նպատակով անհրաժեշտ է այդտեղ կատարել առնվազն 3 հորատանցքների փորում և ստացված նմուշներն ենթարկել լաբորատոր փորձարկումների.

Նկ. 2.3. Աղետային բաց ջրհեռի միջնամասի և վերջնամասի տեսքերը

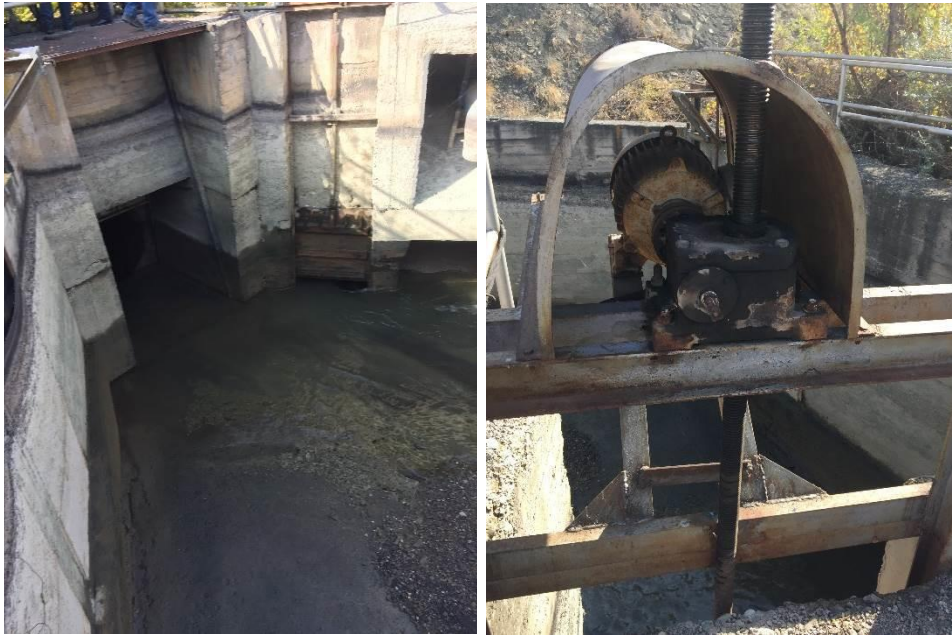
10) Կատարել իռիգացիոն ջրթողի բաժանարար հանգույցի տեխնիկական վիճակի ուսումնասիրություններ և հիդրավլիկական ռեժիմի վերահաշվարկ, տալ առաջարկություններ հանգույցի աշխատանքը բարելավելու ուղղությամբ (նկ. 2.7).

Նկ. 2.7. Իռիգացիոն ջրթողի բաժանարար հանգույցի և դրանում առկա հիդրոմեխանիկական սարքավորումների պատկերը

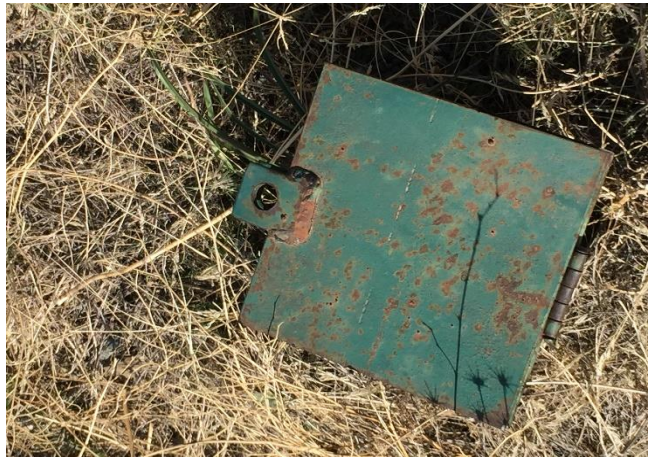
- 1) պատվարի ֆիլտրացիոն կայունությունը բավարար է: Այն վերահսկվում է ներքին շեպի վերին և ներքին բերմաներում տեղադրված և աշխատանքային վիճակում գտնվող 9 պլեզոմետրերով (նկ. 3.1), ինչպես նաև պատվարի մարմնով անցած ֆիլտրացիոն հոսքերի հավաքման դրենաժային համակարգով, որի վրա առկա է ֆիլտրացիոն ջրահոսքերի չափիչ հարմարանք (նկ. 3.2),

Նկ.3.1. Պատվարի մարմնում տեղադրված պեզոմետրի արտաքին տեսքը

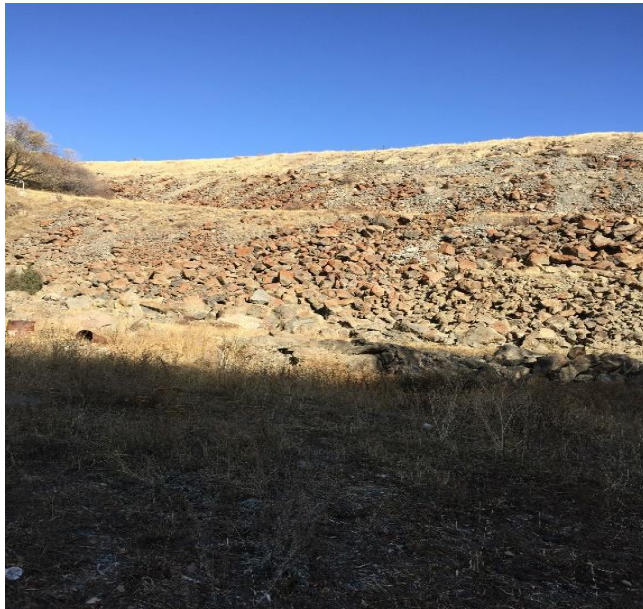
- 2) պատվարի մարմնից տեղի ունեցող ֆիլտրացիոն հոսքերի քանակական ցուցանիշները բավարար չեն դրանց վտանգավորության աստիճանը գնահատելու համար, անհրաժեշտ է նաև ունենալ այդ հոսքերի բաղադրության ցուցանիշները, հատկապես, ստուգել գրունտի մասնիկների առկայությունը և քանակը,
- 3) պատվարի ներքին շեղը գտնվում է կայուն հավասարակշռության վիճակում, սակայն բարեկարգ դարձնելու կարիք ունի (նկ.3.3),

Նկ.3.3. Պատվարի ներքին շեպի տեսքը

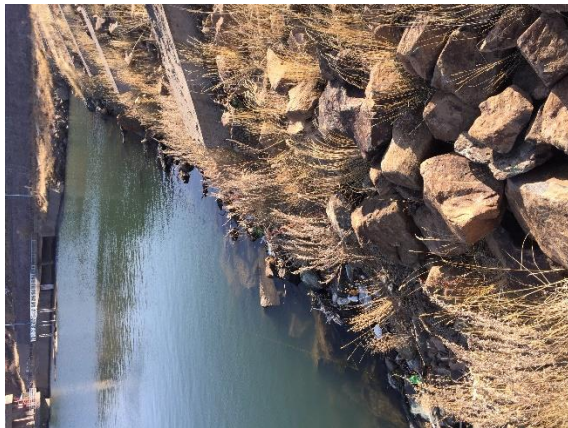
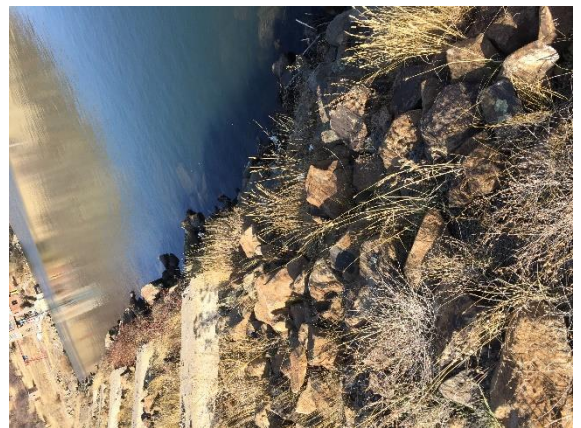
- 4) պատվարի վերին շեպի վրա, կատարից 2,5-3 մ ներքև, ջրի ալիքներից և միգուցե նստվածքից առաջացել է խզվածք (նկ. 3.4): Այն ուսումնասիրության կարիք ունի, որը հնարավորություն կտա մշակել և իրականացնել վերականգնողական միջոցառումներ,

Նկ. 3.4. Պատվարի վերին շեպի խզվածքի տեղամասերի տեսքը

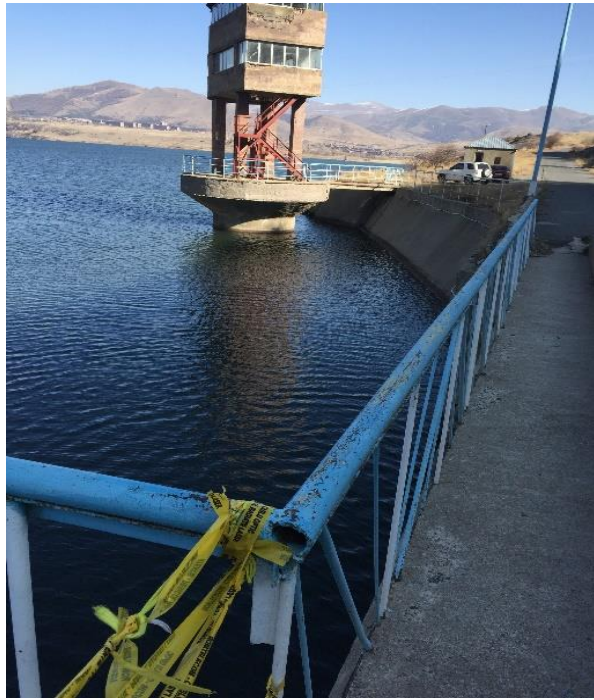
- 9) անհրաժեշտ է կատարել իռիգացիան ջրթողի գլխամասային փականային հանգույցի առանձին մասերի՝ (բանվորական և վերանորոգման փականներ, դրանց ղեկավարման հիդրոմեխանիկական սարքավորումներ, փականային սրահ, խտացման հանգույցներ, աշտարակ և այլն) ուսումնասիրություններ, բացահայտել թերությունները և տալ դրանց վերացման առաջարկներ (նկ. 3.5),

Նկ. 3.5. Իռիգացիոն ջրթողի գլխամասային կառույցի արտաքին տեսքը

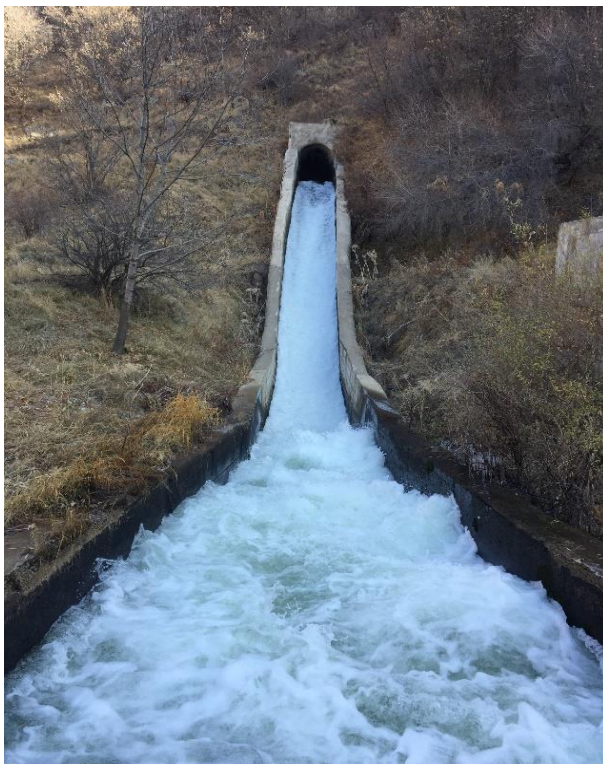
- 10) պետք է կատարել աղետային ջրթողի թունելային հատվածի, արագահոսի, հեռացնող ջրանցքի և կոնսոլային ջրնետի տեխնիկական վիճակի ուսումնասիրություններ և անհաժեշտ դեպքում տալ առաջարկներ (նկ. 3.6 և 3.7),

Նկ.3.6. Աղետային ջրհեղի արագահոսը

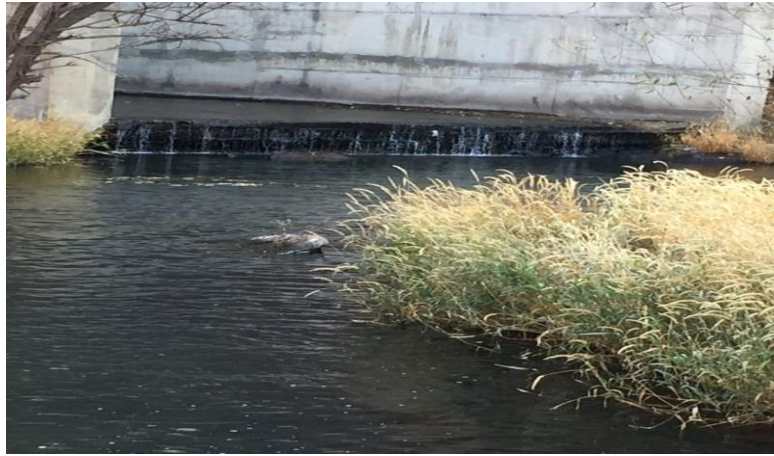
Նկ. 3.7. Աղետային ջրհեռի վերջնամասի և մարիչ հորի տեսքը

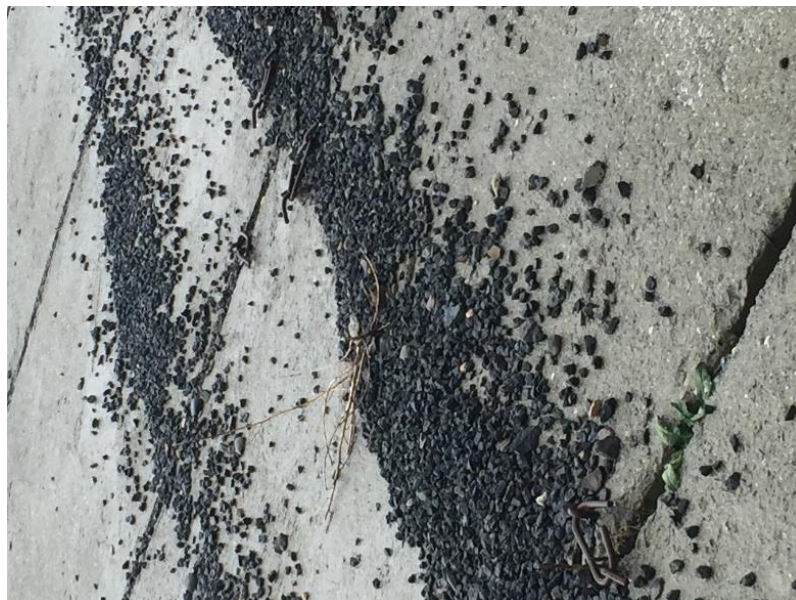
- 1) պատվարի ֆիլտրացիոն կայունության վերահսկման նպատակով իրականացվող գործողությունների վերլուծություններով կազմել եզրակացություններ շեպերի և միջուկի գրունտների սուֆոզիոն կայունության վերաբերյալ,
- 2) պատվարի մարմնի գրունտի ֆիզիկոմեխանիկական հատկությունների բացահայտման նպատակով իրականացնել հորատման աշխատանքներ, տարբեր խորություններից վերցնել փորձանմուշներ և կատարել դրանց լաբորատոր հետազոտություններ,
- 3) իրականացնել ջրամբարի տարածքի միկրոշրջայնացում, պարզելու համար դրա սեյսմիկության աստիճանը և առավելագույն սեյսմիկ բեռնավորման չափը,
- 4) պատվարի մարմնի գրունտի ֆիզիկոմեխանիկական հատկությունների փաստացի արժեքներով կատարել շեպերի ամրության և կայունության հաշվարկներ առավելագույն սեյսմիկ բեռնավորման պայմաններում,
- 5) ուսումնասիրել պատվարի վերին շեպի պաշտպանիչ ծածկույթի տեխնիկական ոչ բարվոք վիճակը (նկ. 4.1) և մշակել վերականգնող ինժեներական միջոցառումներ,

Նկ.4.1. Պատվարի վերին շեպի պաշտպանիչ ե/բ սալերի հակաֆիլտրացիոն կարերի պատկերը

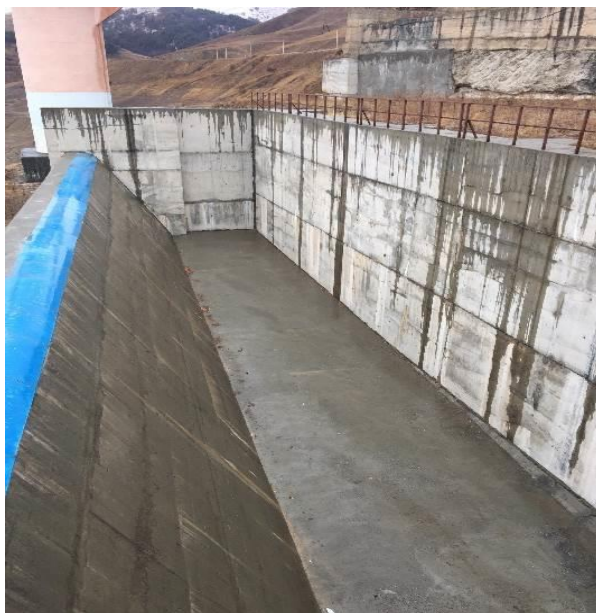
13) հետագոտել աղետային ջրհեռի հեռացնող ջրանցքի տեխնիկական (նկ. 4.11) վիճակը, ջրանցքի պատերի և հատակի մաշվածության աստիճանը, ստորին հատվածում կառուցված մարիչ հորի և դրանից հետո շարունակվող բաց ջրանցքի պատերի ու հատակի (նկ. 4.12) տեխնիկական վիճակը, հորի և բաց ջրանցքի ոչ բավարար աշխատանքային պայմանները, մշակել ինժեներական միջոցառումներ դրանց երկարամյա անխափան աշխատանքը ապահովելու համար,

Նկ. 4.11. Աղետային ջրհեռի գլխամասը

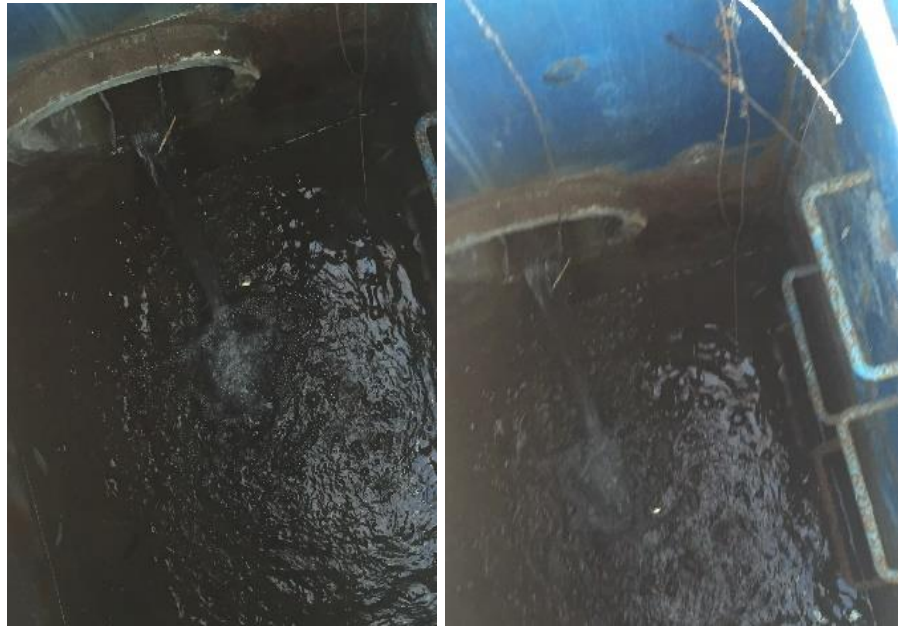
- 1) կավե միջուկով պատվարի մարմնից տեղի ունեցող ֆիլտրացիոն հոսքերի քանակական ցուցանիշները գնահատելու համար պատվարի ներքին բյեֆի ստորին մասում առկա չէ այդ հոսքերի ընդհանուր հավաքագրման և կենտրոնացված չափագրման համակարգ: Միայն երկու տեղամասում են առկա հոսքերի մասնակի հավաքման հանգույցներ (նկ. 5.1): Անհրաժեշտ է մշակել այս թերությունները վերացնելու միջոցառումներ,
- 2) դիտարկման պահին ջրամբարում ջրի մակարդակը ցածր էր նորմալ դիմհարային մակարդակից (7-8) մ-ով: Այս պայմաններում անգամ պատվարի ներքին շեպի աջակողմյան տեղամասերից տեղի է ունենում անթույլատրելի ֆիլտրացիոն հոսքեր (նկ. 5.2), որոնք կարող են սպառնալիքներ ստեղծել պատվարի կայունության համար,

Նկ. 5.1. Ներքին շեպում ֆիլտրացիոն հոսքերի մասնակի, հավաքագրման զույգ տեղամասերի տեսքերը

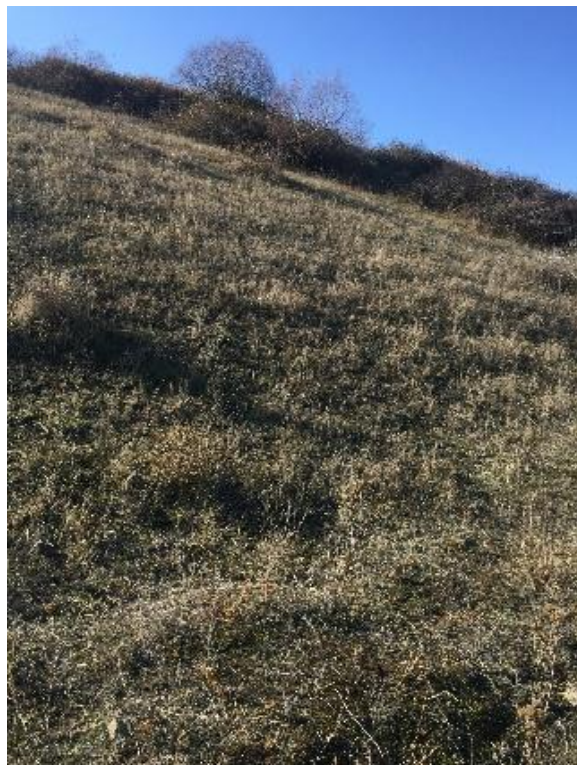
Նկ. 5.2. Ներքևի շեպում ֆիլտրացիոն վտանգավոր հոսքերի ելքի տեղամաս

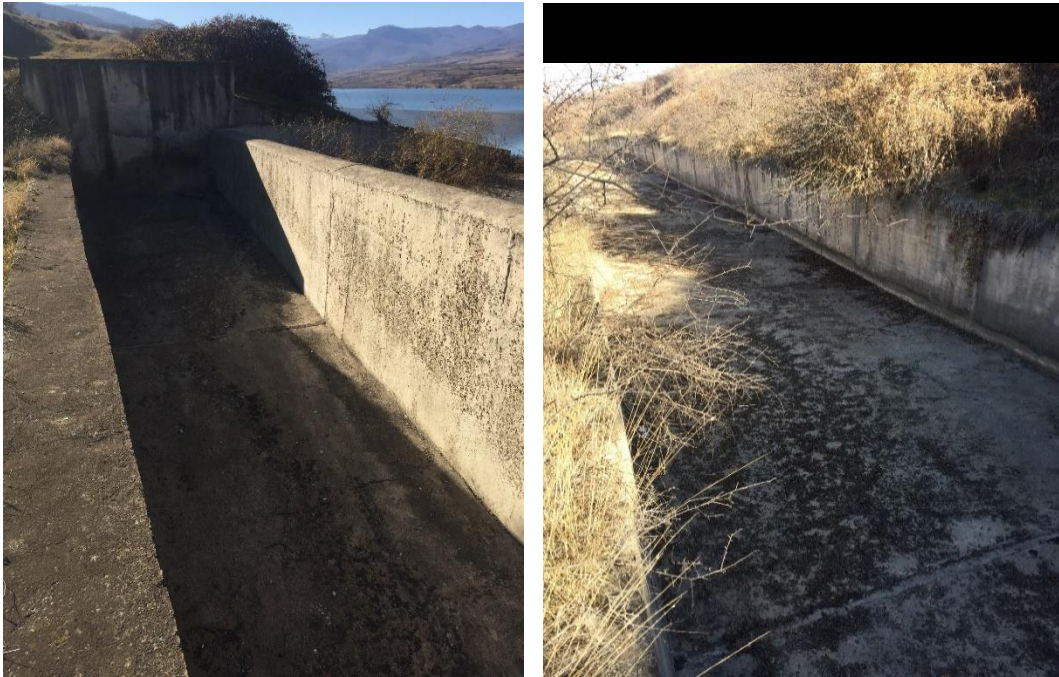
- 5) համաձայն ակնադիտական ուսումնասիրությունների ջրամբարի ճախակողմյան ափում տեղակայված խրամուղային աղետային ջրհեռի տեխնիկական վիճակը բավարար է, սակայն պահանջվում է իրականացնել գործիքային ուսումնասիրություններ, պարզելու երկաթե ամրանների մաշվածության կամ ժանգոտվածության աստիճանը և գնահատելու կառուցվածքների առանձին տարրերի հուսալիությունը (նկ.5.4),

Նկ.5.4. Աղետային բաց ջրհեռի վերջնամասի և միջնամասի տեսքերը

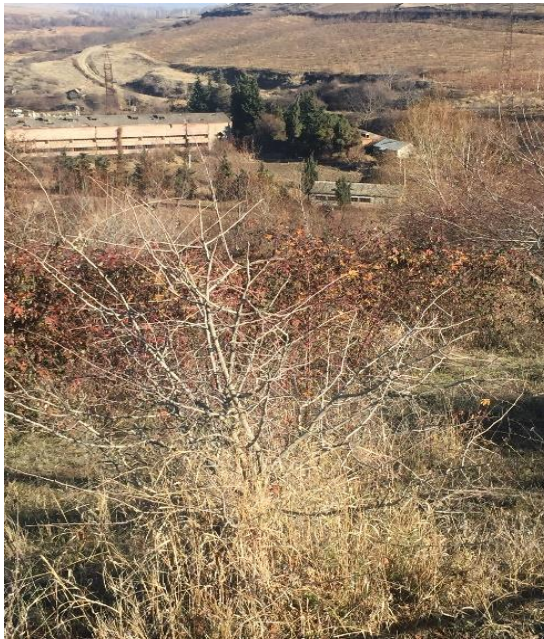
- առաջինը գտնվում է Հախումի ջրամբարի մոտ (նկ.5.7), արտամղվող ելքը 2,3 մ³/վ է,
- երկրորդը՝ Պառավաքար գյուղում, արտամղվող ելքը՝ 1մ³/վ,
- երրորդը՝ Վարագավան գյուղում, արտամղվող ելքը՝ 0,8 մ³/վ:

Երկար տարիներ այս պոմպակայանները չեն շահագործվում: Անհրաժեշտ է իրականացնել նշված պոմպակայանների տեխնիկական վիճակի հետազոտություններ և մշակել առաջարկություններ դրանց վերագործարկման համար.

Նկ. 5.7. Հախումի պոմպակայանի տեսքը

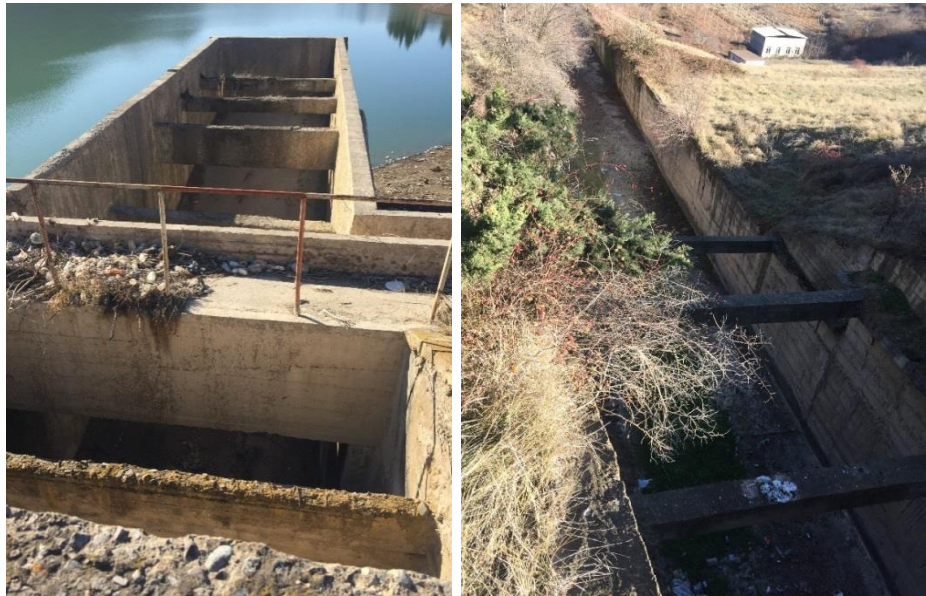
- 4) ջրամբարի ձախակողմյան թևում տեղակայված աղետային ջրհեղը բաց խրամուղային տեսակի է (Նկ. 6.2): Այս ե/բ կառուցվածքի տեխնիկական վիճակը պարզելու նպատակով անհրաժեշտ է իրականացնել ուսումնասիրություններ,
- 5) պատվարի մարմնի գրունտի ֆիզիկամեխանիկական հատկությունների հայտնաբերման նպատակով անհրաժեշտ է կատարել հորատանցքի փորում և ստացված նմուշների լաբորատոր փորձարկումներ,
- 6) ջրամբարի տեղանքի սեյսմիկության գոտին և հնարավոր սեյսմիկ բեռները որոշելու համար պետք է իրականացնել տարածքի միկրոշրջայնացում, որոնց արդյունքների և հորատված փորձանմուշների հետազոտման տվյալների համադրությամբ իրականացնել պատվարի մարմնի ամրության և կայունության հաշվարկներ,

Նկ. 6.2. Աղետային բաց ջրի եռի գլխամասի և միջնամասի տեսքերը

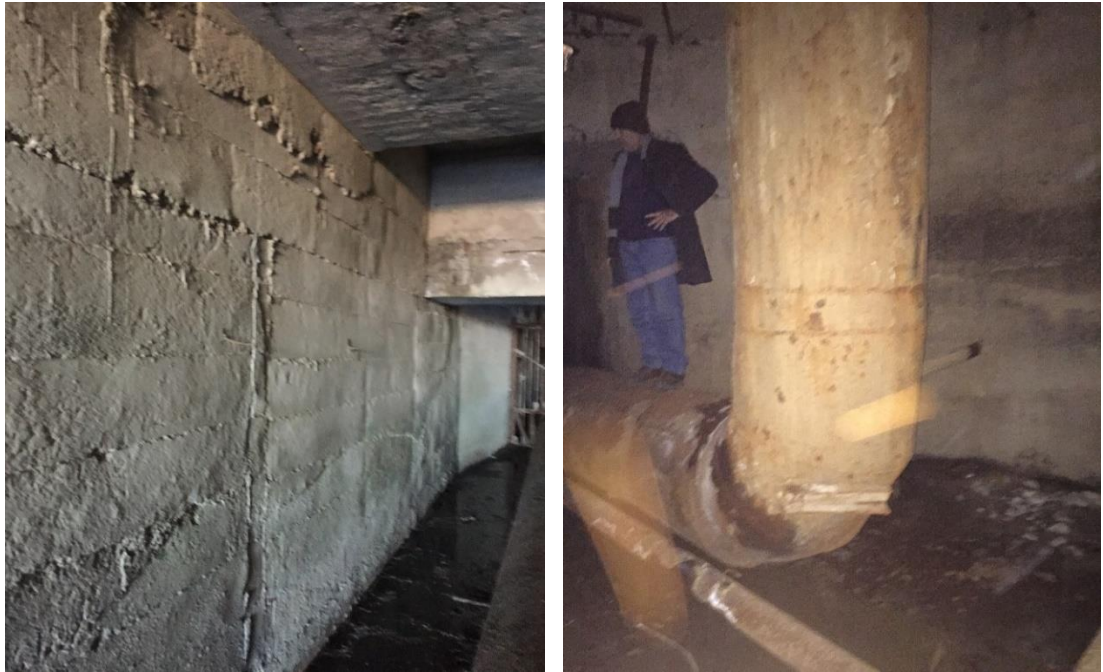
- 9) իրականացնել հետազոտություններ և տալ հիմնավորումներ ջրամբարում նորմալ դիմհարային հորիզոնից (ՆԴՀ) վերև լրացուցիչ ջրածավալներ կուտակելու համար,
- 10) գործիքային հետազոտությունների միջոցով գնահատել ջրամբարի իռիգացիոն խողովակաշարի տեխնիկական ներկա վիճակը և մշակել ինժեներական միջոցառումներ դրա անվտանգ, երկարամյա շահագործումը ապահովելու համար (նկ.6.6),
- 11) իրականացնել հետազոտություններ ջրամբարի հատակով անցնող իռիգացիոն խողովակաշարի ե/բ թունելի տեխնիկական վիճակը գնահատելու համար (նկ. 6.7),

Նկ. 6.7. Ստորգետնյա թունելի վթարային հատվածները
