Սյունիքի մարզի ոռոգման համակարգի պոմպակայանների վերակառուցման ծրագիր

Մեղրի համայնքի Նռնաձոր, Շիվանիձոր և Ալվանք բնակավայրերի ենթակառուցվածքների տեխնիկական գնահատում և արդիականացման առաջարկ

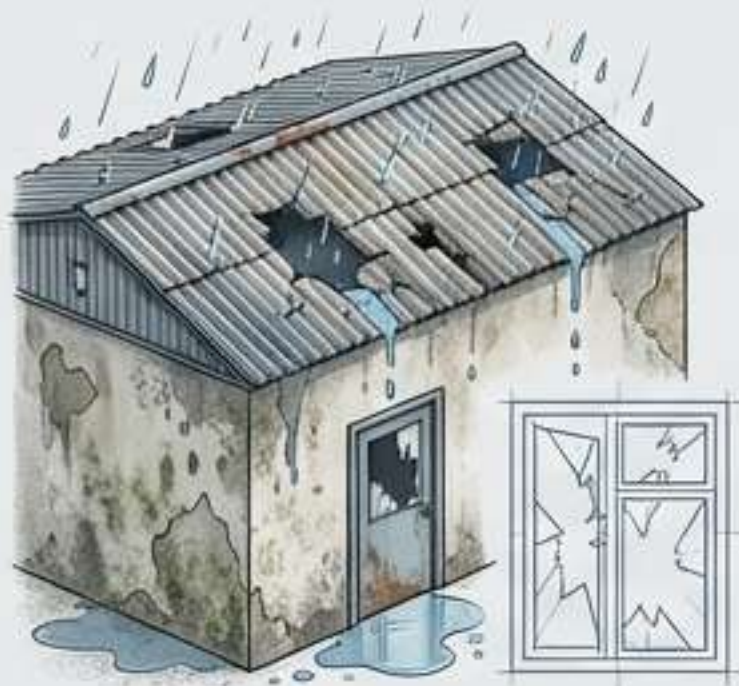
1. Շենքային պայմաններ

- Քայքայված և կաթացող տանիքներ (մետ և ագրեստե)
- Խոնավացած պատեր
- Ջարդված դռներ և պատուհաններ

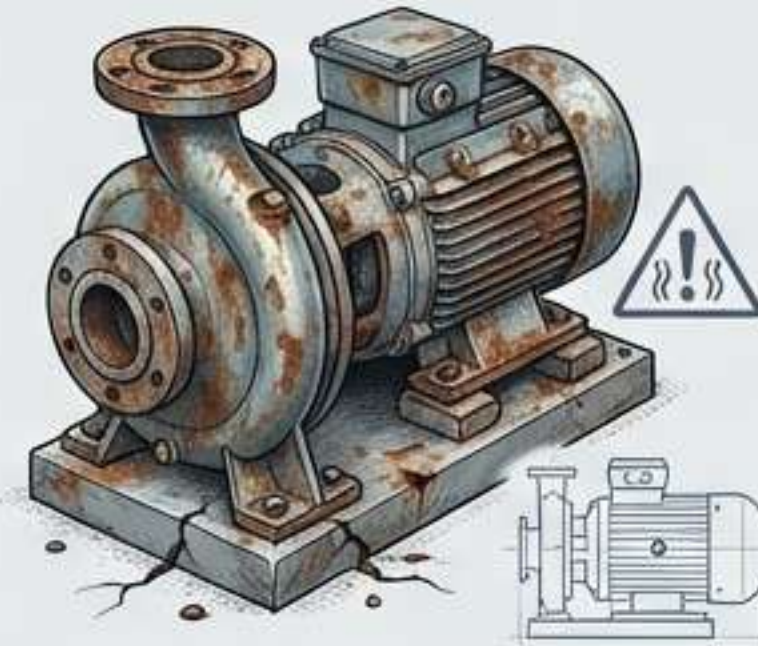
2. Հիդրոմեխանիկական սարքավորումներ

- Խորհրդային արտադրության խիստ մաշված պոմպեր
- Թուլացած հեևարաններով շարժիչներ
- Պահուստային ագրեստների բացակայություն

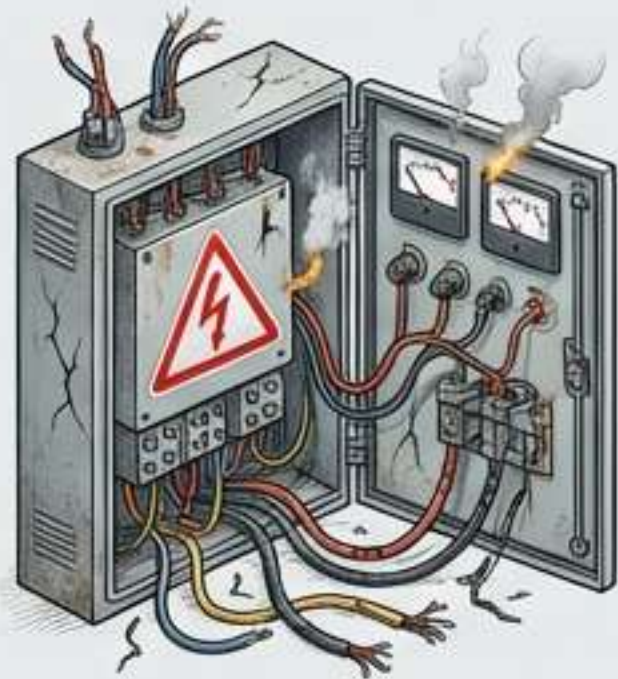
3. Էլեկտրասնուցում

- Ավտոմատիկայի և պաշտպանիչ համակարգերի իսպառ բացակայություն
- Մաշված մալուխներ
- Կթարավտանգ վիճակ

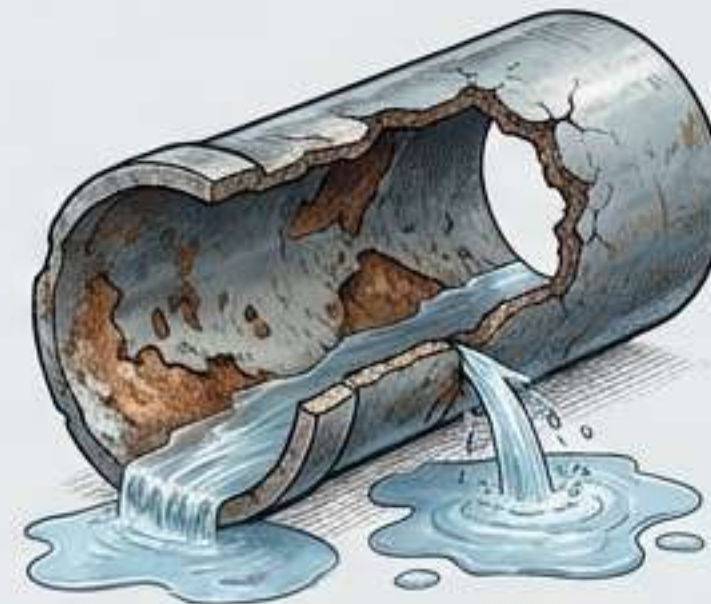
4. Ջրատար խողովակներ

- Կոռոզիայի ենթարկված մետաղական խողովակներ
- Առանձին հատվածներում (Նոնաձոր, Ալվանք)՝ վթարային վիճակ

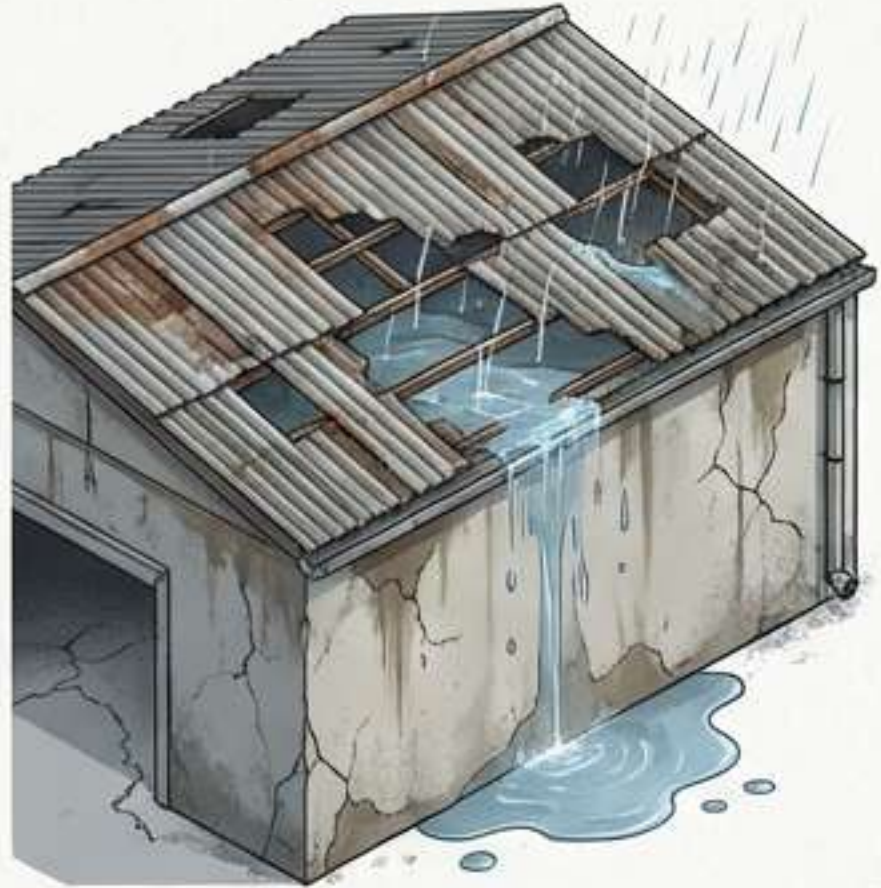
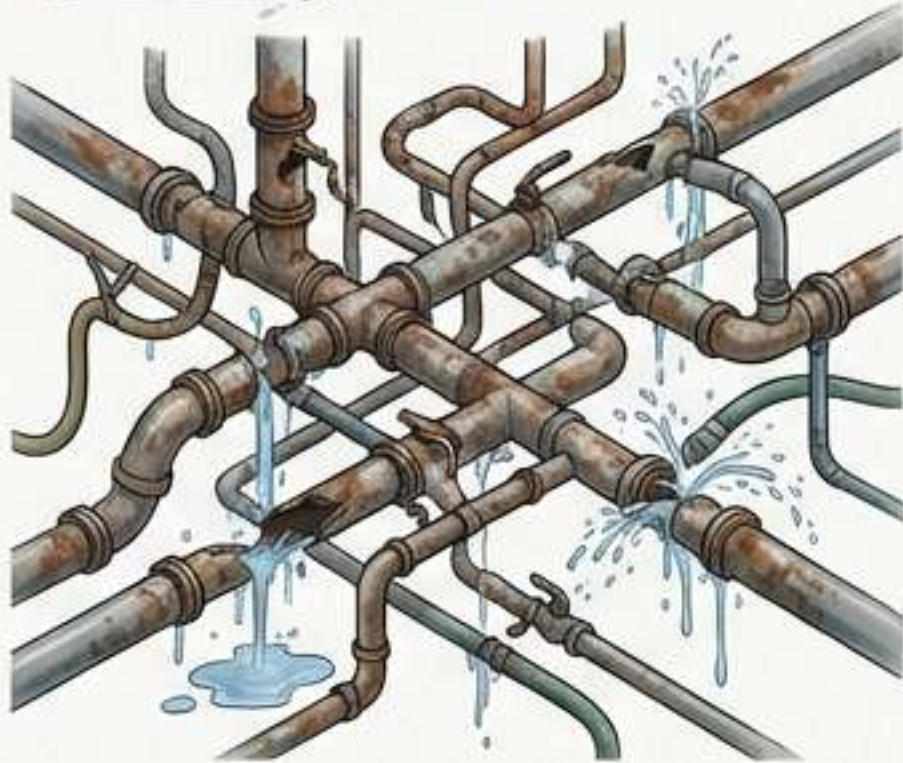
Նռնաձորի պոմպակայան (1-ին և 2-րդ աստիճան)

- **Տեխնիկա:** Պոմպերը ($H=30մ$ և $H=300/320մ$) խիստ մաշված են:

- **Խնդիր:** 2-րդ աստիճանի սնուցման գծի վրա առկա են բազմաթիվ ապօրինի միացումներ, որոնք խախտում են ռեժիմը:

- **Ենթակառուցվածք:** Տանիքները քայքայված են, առկա են խոնավության հետքեր:

- **Նռնաձոր-1:** Տեղադրել 3 նոր պոմպ (ներառյալ 1 պահուստային)՝ $H=30մ$, $Q=290մ³/ժ$:
- **Նռնաձոր-2:** Տեղադրել 2 նոր բարձր ճնշման պոմպ՝ $H=320մ$, $Q=180մ³/ժ$:
- **Ցանց:** Փոխարինել 1-ին 500մ հատվածի խողովակները (DN273 և DN320):

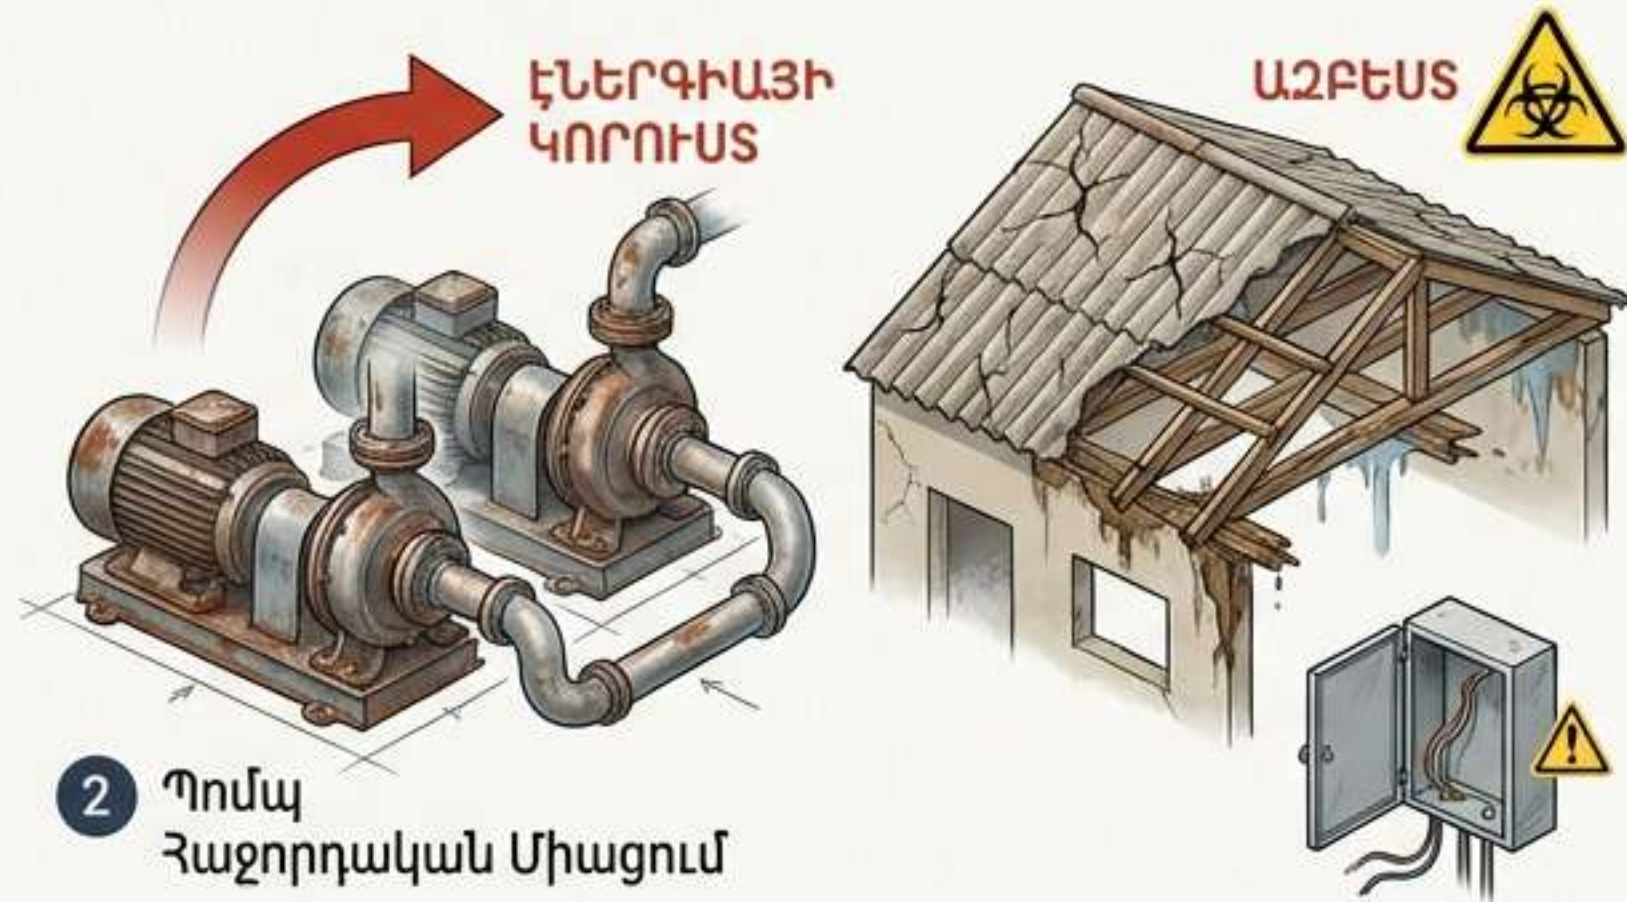
2 Պոմպ Չաջորդական Միացում

- **Վտանգ:** 1-ին կայանի տանիքը ազբեստից է (ենթակա է փոխարինման), առաստաղի փայտե մասերը փտած են:
- **Անարդյունավետություն:** Ներքին հողերի համար 2 պոմպ միացված են հաջորդական սխեմայով (Էներգատար է):
- **Էլեկտրիկա:** Էլեկտրական վահանակը իսպառ բացակայում է:

- **Օպտիմալացում:** Չաջորդական պոմպերի փոխարեն տեղադրել 1 չզոր պոմպ (H=100մ):
- **Չզորացում:** Վերին հողերի համար ավելացնել պահուստային պոմպեր (H=320մ և H=105մ):
- **Շինարարություն:** Ազբեստե տանիքի փոխարինում մետաղականով (90 մ²):

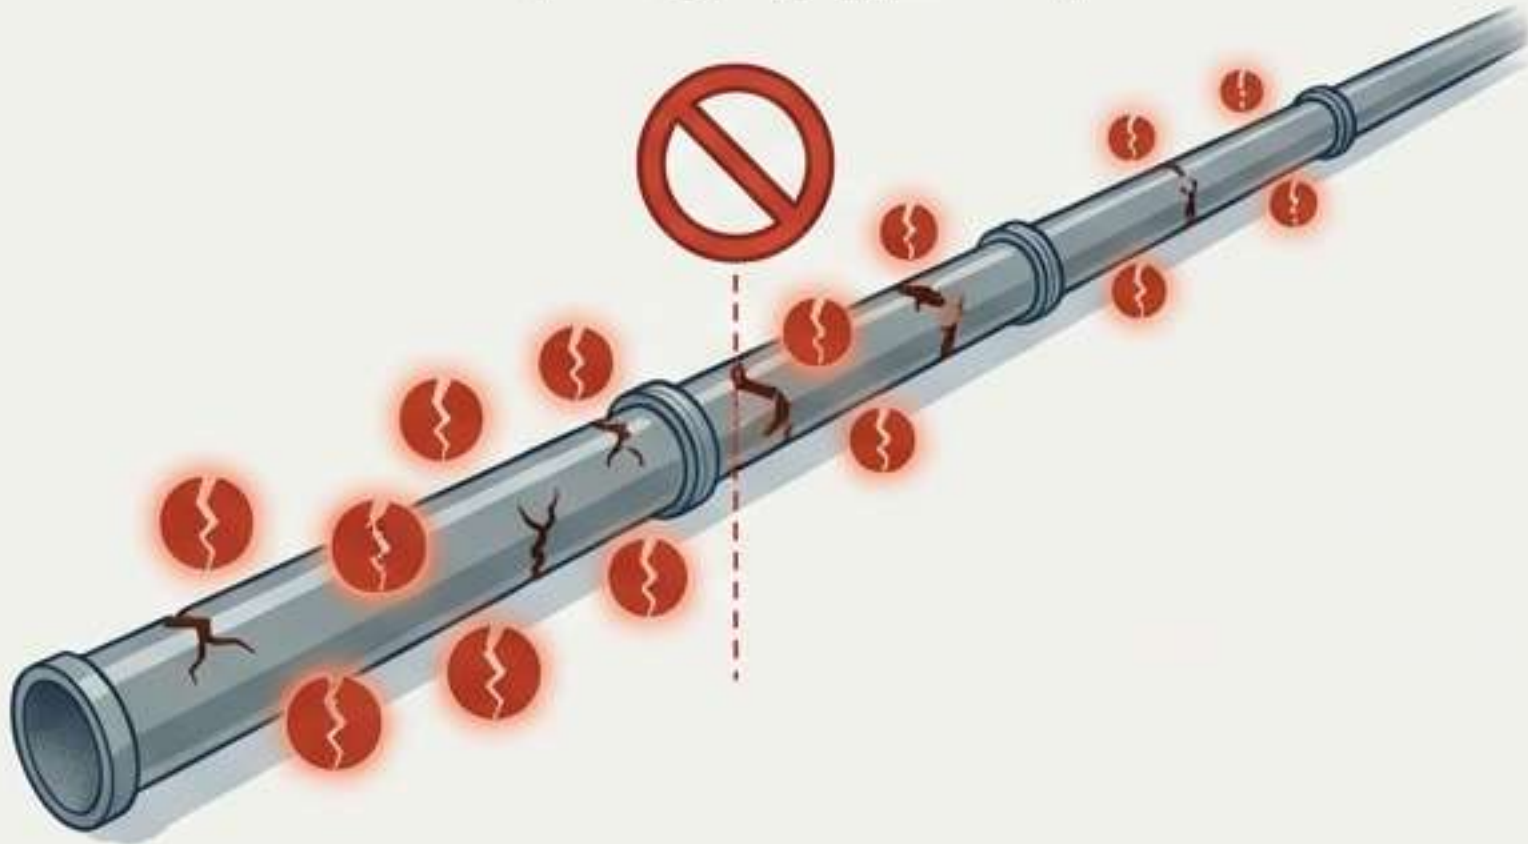
Ալվանքի պոմպակայան

- **Սահմանափակում:** 1-ին աստիճանը գտնվում է սահմանային գոտում (ուսումնասիրվել է ըստ անձնակազմի տվյալների):
- **Ալվանք-2:** Տանիքի թիթեղները քայքայված են, ապակիները բացակայում են: Շարժիչները վթարային վիճակում են:
- **Խողովակաշար:** Մոտ 1.3 կմ հատված ենթակա է անհապաղ փոխարինման:

- **Սարքավորումներ:** Ձեռք բերել 2 պոմպ 1-ին աստիճանի համար ($H=30մ$) և 1 հզոր պոմպ 2-րդ աստիճանի համար ($H=105մ$, $Q=400մ^3/ժ$):
- **Ենթակառուցվածք:** Տանիքի և փայտե կոնստրուկցիաների ամբողջական փոխարինում ($95 մ^2$):
- **Ցանց:** Մղող խողովակաշարի 1.3 կմ վթարային հատվածի փոխարինում (DN273):
