**ԱԿԱԴԵՄԻԿՈՍ Ի.Վ.ԵՂԻԱԶԱՐՈՎԻ ԱՆՎԱՆ ԶՐԱՅԻՆ ՀԻՄՆԱՀԱՐՑԵՐԻ
ԵՎ ՀԻՂՐՈՏԵԽՆԻԿԱՅԻ ԻՆՍՏԻՏՈՒՏ**

**ՀԱՅԱՍՏԱՆԻ ՀԱՆՐԱՊԵՏՈՒԹՅԱՆ ԹՎՈՎ ՎԵՑ ԶՐԱՄԲԱՐՆԵՐԻ
ԱԿՆԱԴԻՏԱԿԱՆ ԶՆՆՈՒՄՆԵՐԻ ԱՐԴՅՈՒՆՔՆԵՐԸ**

ԵՐԵՎԱՆ - 2019

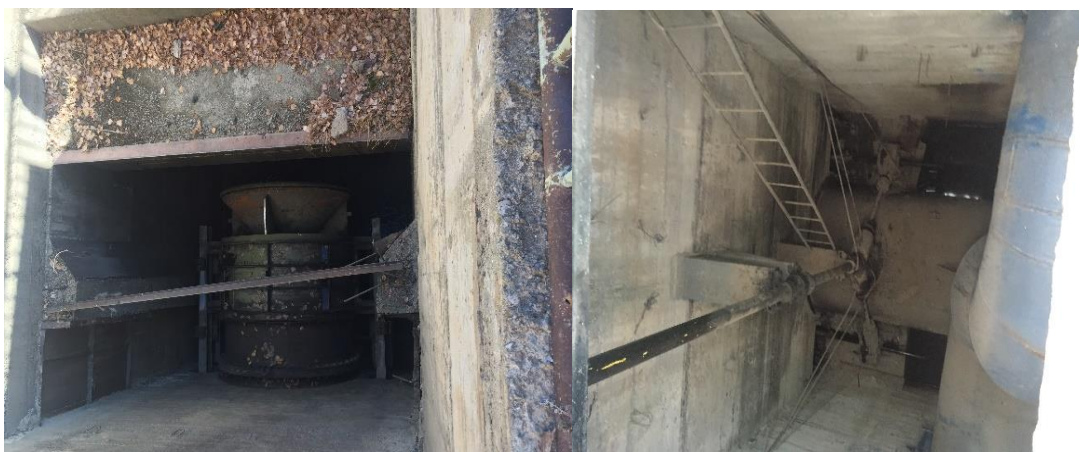
Նկ.1.8. Իռիգացիոն ջրթողի կոնական փականի և դրա ղեկավարման հիդրոմեխանիկական սարքավորման տեսքը

- 15) Հետազոտել աղետային ջրհեղի հեռացնող բաց ջրանցքի և ելքային կառուցվածքների տեխնիկական վիճակը և մշակել առաջարկություններ դրանց երկարամյա հուսալի աշխատանքի ապահովման համար.
- 16) Գնահատել իռիգացիոն ջրթողի ելքամասի կառուցվածքների (նկ. 1.8) և տեղադրված հիդրոմեխանիկական սարքավորումների (նկ. 1.9) տեխնիկական վիճակը և անհրաժեշտության դեպքում կազմել արդիականացման կամ վերանորոգման առաջարկություններ.

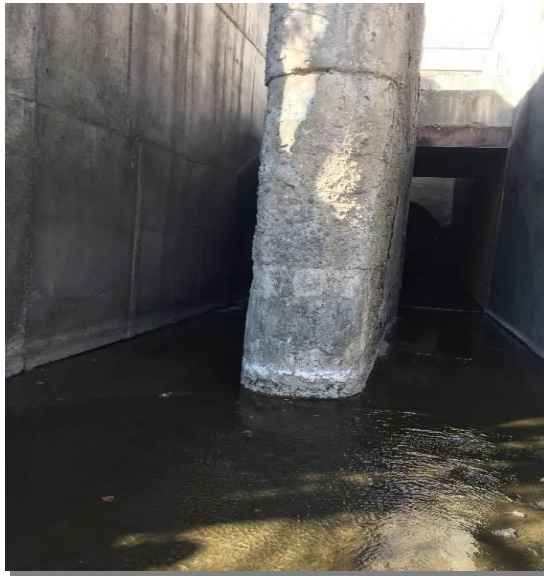
Նկ. 1.9. Իռիգացիոն ջրթողի ելքամասի կառուցվածքների տեսքը

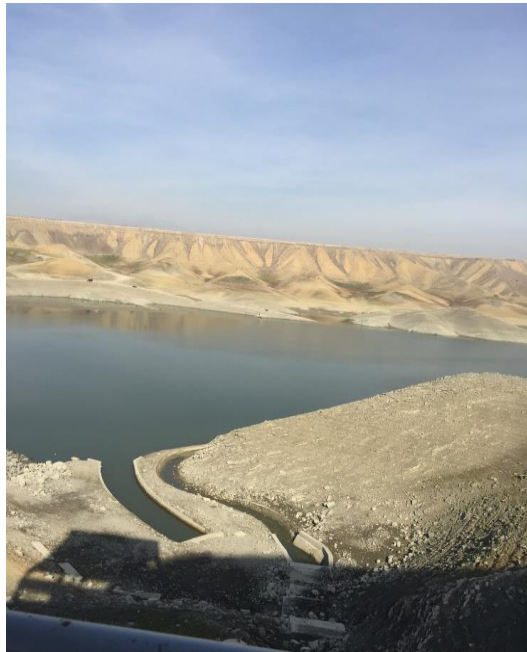
Նկ. 2.4. Ջրամբարի թասի ընդհանուր պատկերը

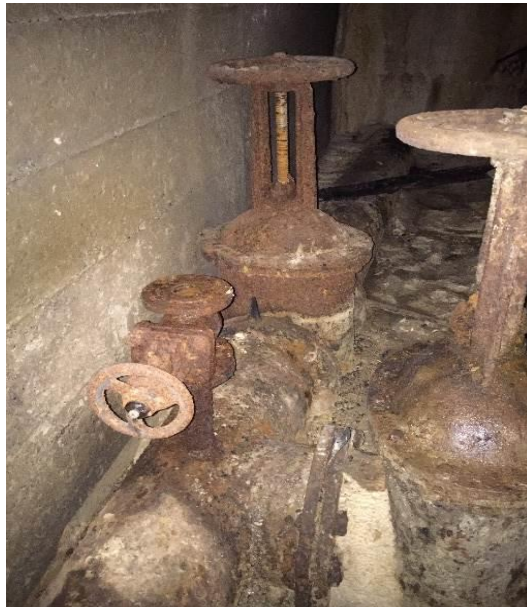
Նկ. 2.5. Ջրամբարի դատարկման խողովակաշարի և դրա վրա տեղադրված կարգավորման փականների վիճակը

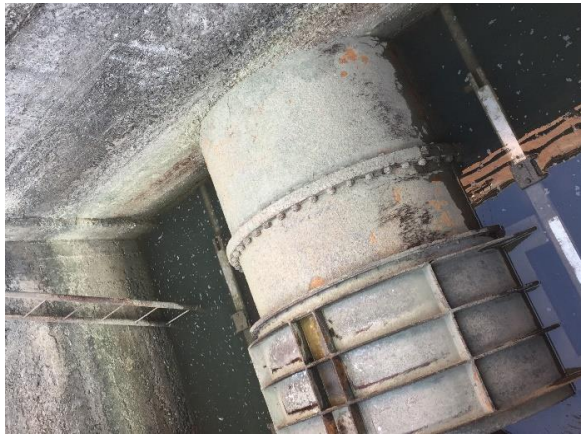
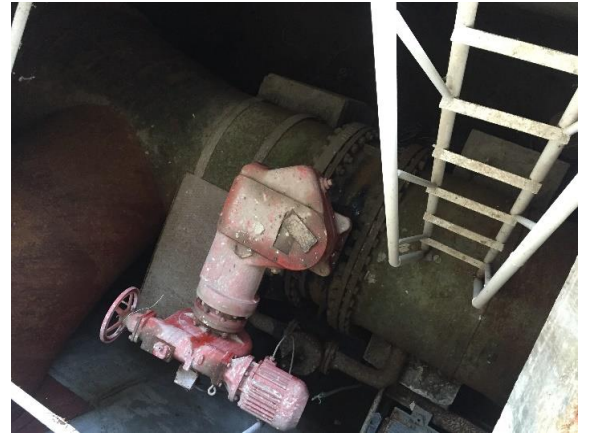
Նկ. 2.5. Իռիգացիոն ջրթողի սկավառակավոր և կոնական փականների տեսքերը

- 9) Պետք է իրականացնել ջրամբարի իռիգացիոն համակարգի տեխնիկական վիճակի ուսումնասիրություններ, իռիգացիոն ջրթողի մուտքի կառուցվածքների (մոտեցող ջրանցք, աղբորսիչ ցանց, մուտքի հարթ փական և դրա կառավարման մեխանիզմներ), իռիգացիոն ջրատարի վերջում տեղադրված հիդրոմեխանիկական սարքավորումների տեխնիկական վիճակի ուսումնասիրություններ և առաջարկությունների մշակում (նկ. 2.5 և 2.6).

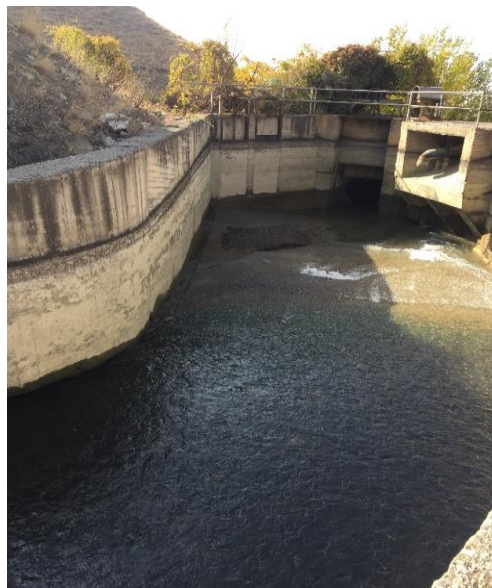
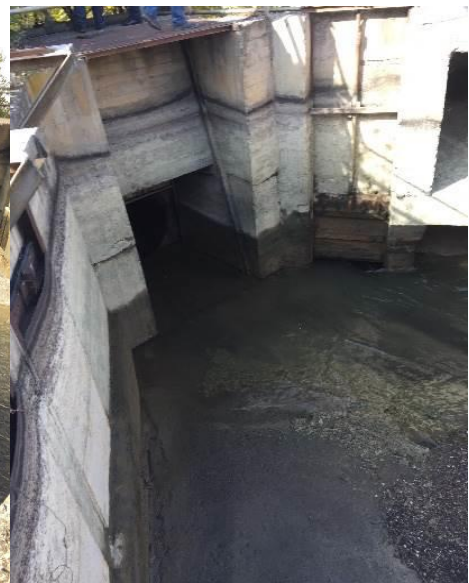
Նկ. 2.6. Իռիգացիոն ջրթողի ելքմասի կառուցվածքների ընդհանուր պատկերը

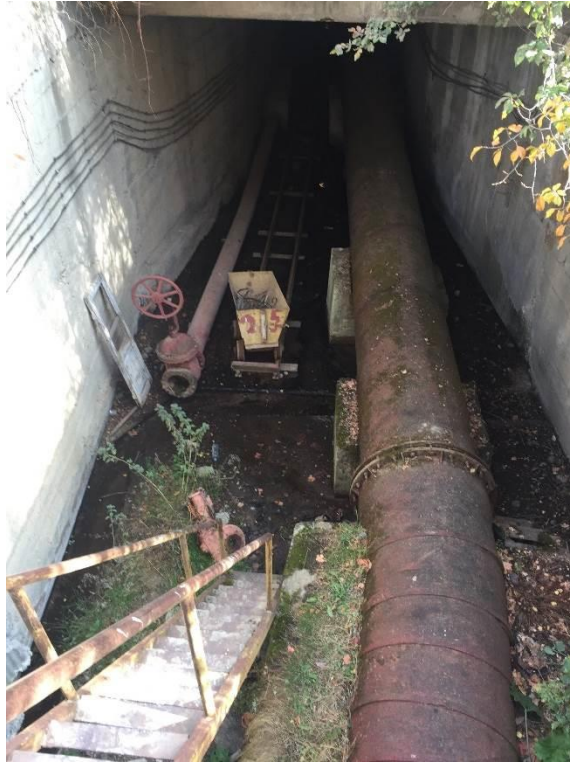
Նկ. 2.8. Դատարկման խողովակաշարի ընդհանուր տեսքը

- 11) Իրականացնել հետազոտություններ և տալ հիմնավորումներ ջրամբարում լրացուցիչ ջրաձավալներ կուտակելու ուղիներ առաջարկելու համար,
- 12) Իրականացնել հետազոտություններ ջրամբարի դատարկման խողովակաշարի տեխնիկական վիճակի գնահատման վերաբերյալ և մշակել ինժեներական միջոցառումներ դրա հետագա անվտանգ շահագործումը ապահովելու համար (նկ. 2.8).
- 13) Իրականացնել հետազոտություններ ջրամբարի հատակով անցնող, դատարկման խողովակաշարի թունելի (այս մասին գրվել է նաև 8-րդ կետում) տեխնիկական բնութագրերի հայտնաբերման վերաբերյալ (նկ. 2.9).

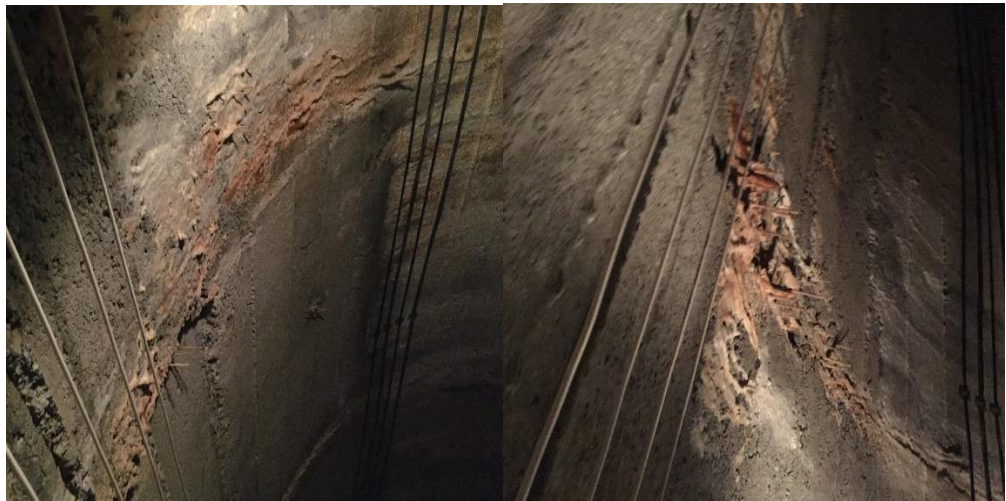
Նկ. 2.9. Ստորգետնյա թունելի վրա

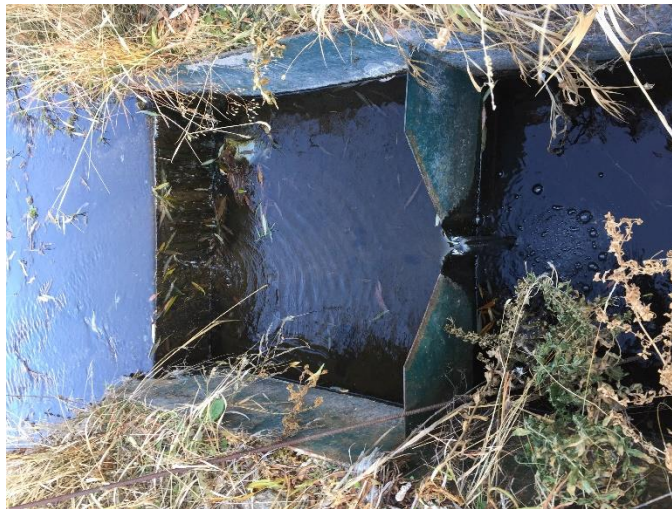
- 1) պատվարի ֆիլտրացիոն կայունությունը բավարար է: Այն վերահսկվում է ներքին շեպի վերին և ներքին բերմաներում տեղադրված և աշխատանքային վիճակում գտնվող 9 պլեզոմետրերով (նկ. 3.1), ինչպես նաև պատվարի մարմնով անցած ֆիլտրացիոն հոսքերի հավաքման դրենաժային համակարգով, որի վրա առկա է ֆիլտրացիոն ջրահոսքերի չափիչ հարմարանք (նկ. 3.2),

Նկ. 3.2. Ֆիլտրացիոն հոսքերի չափիչ հարմարանքը

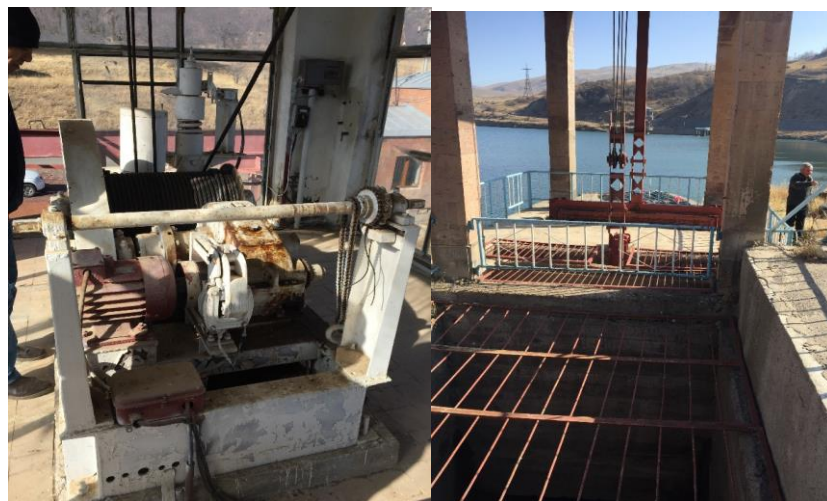
Նկ. 3.8. Արփա-Սևան թունելի մուտքամասի կառուցվածքների և սարքավորումների ընդհանուր տեսքը

11) կատարել ուսումնասիրություններ պարզելու Արփա-Սևան թունելի մուտքի ջրընդունիչ սարքավորումների տեխնիկական վիճակը և թերությունների առկայության դեպքում տալ վերականգնման առաջարկներ (նկ. 3.8).

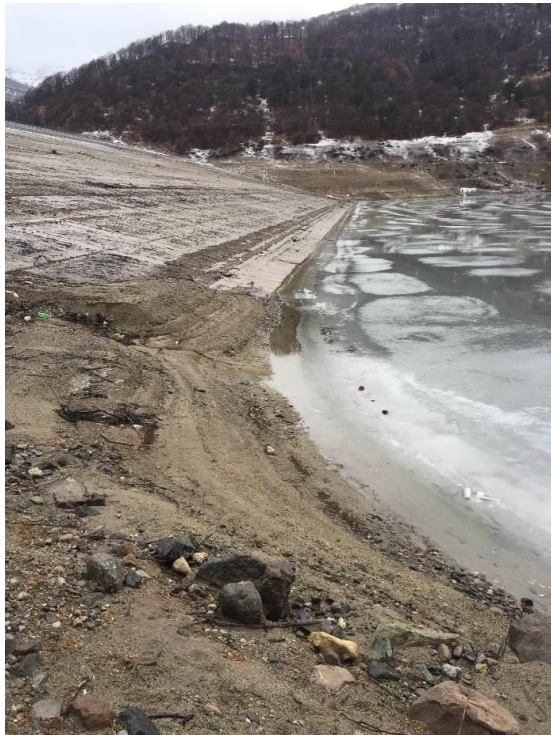
Նկ. 4.2. Ջրամբարի թասի պատկերը

6) հետազոտել ջրամբարի թասի (նկ. 4.2), պատվարի վերին շեպին հարող լանջերի (նկ. 4.3) տեխնիկական վիճակը և անհրաժեշտության դեպքում մշակել դրանց պաշտպանության ինժեներական միջոցառումներ,

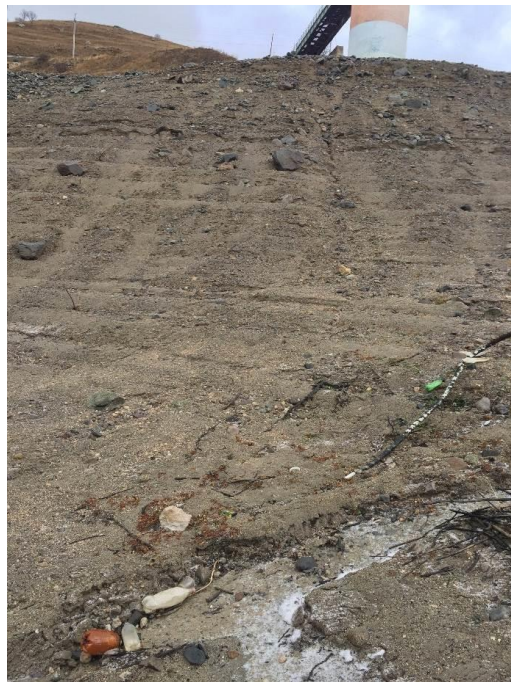
Նկ. 4.3. Ջրամբարի թասի ձախակողմյան ափի պատկերը

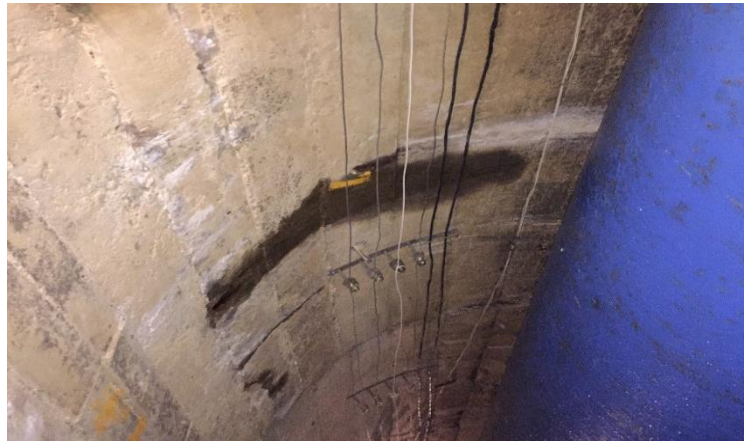
Նկ. 4.4. Իռիգացիոն ջրթողի թունելի տեսքը

- 7) հետազոտել ջրթողի թունելի (նկ. 4.4) տեխնիկական վիճակը և անհրաժեշտության դեպքում մշակել միջոցառումներ այն բարելավելու նպատակով,

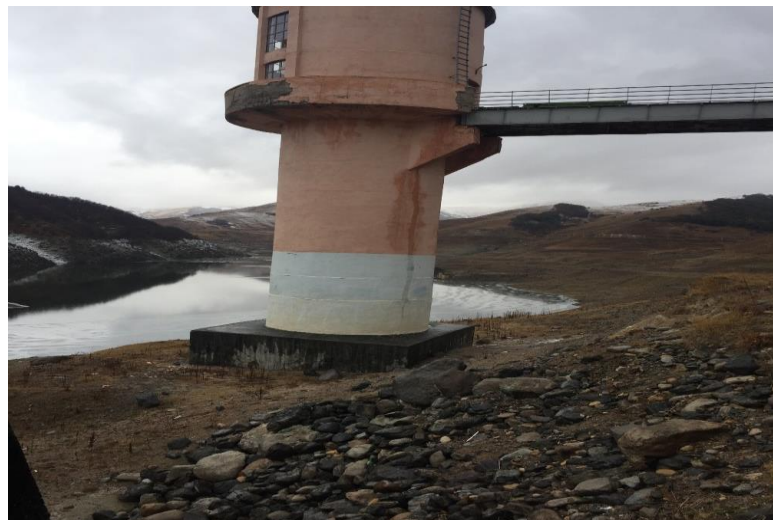
Նկ. 4.5. Իռիգացիոն ջրթողի փականային հանգույցի տեսքը

- 8) ուսումնասիրել ոռոգման ջրթողի փականային հանգույցի (նկ. 4.5) տեխնիկական վիճակը և անհրաժեշտության դեպքում մշակել միջոցառումներ թերությունները վերացնելու ուղղությամբ,

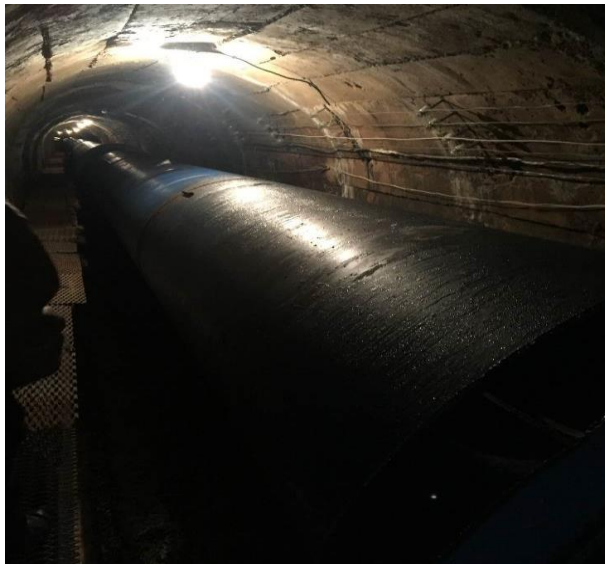
Նկ. 4.6. Իռիգացիոն թունելում տեղադրված D=1600մմ տրամագծի խողովակաշարի տեսքը

- 9) ուսումնասիրել ոռոգման թունելում տեղակայված $D=1600$ մմ տրամագծի ճնշումային խողովակի (նկ. 4.6) տեխնիկական վիճակը, շահագործման պայմանները, հիդրոմեխանիկական սարքավորումների (նկ.4.7) աշխատանքային վիճակը և մշակել դրանց շահագործման կանոնակարգերը,

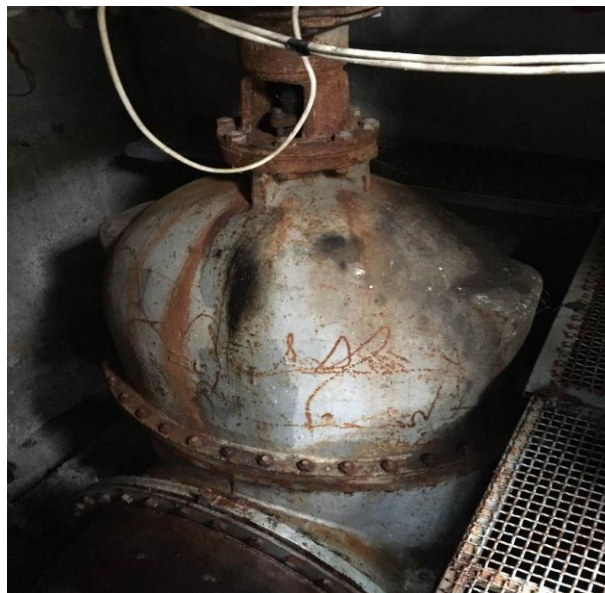
Նկ. 4.7. D=1600մմ տրամագծի իռիգացիոն խողովակաշարի կարգավորիչ փականի տեսքը

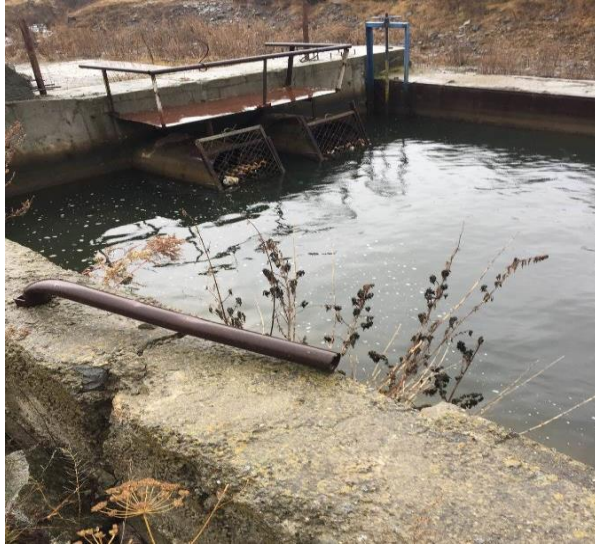
Նկ. 4.8. Իռիգացիոն թունելի (ճնշումային խողովակի) ելքամասում տեղադրված կառուցվածքների տեսքը

10) ուսումնասիրել իռիգացիոն թունելի (ճնշումային խողովակի) ելքամասում տեղադրված կառուցվածքների (նկ. 4.8) տեխնիկական վիճակը և մշակել ինժեներական միջոցառումներ դրանց բարելավման վերաբերյալ,

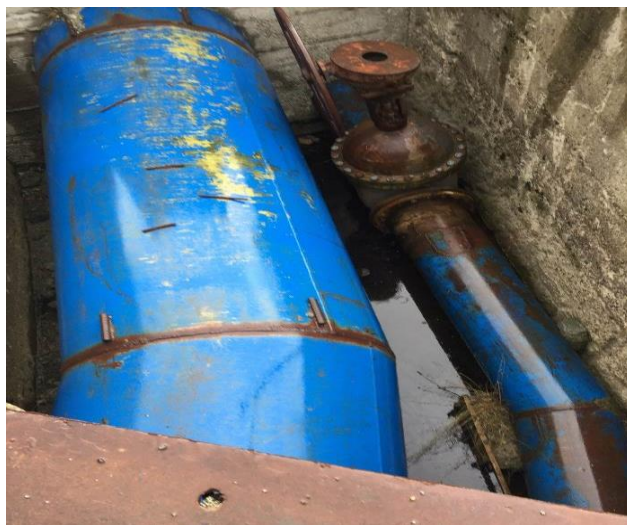
Նկ. 4.9. Ջրամբարի դատարկման խողովակաշարի և դրա վրա տեղադրված

- 11) ուսումնասիրել իռիգացիոն թունելով անցնող $D=500$ մմ տրամագծի դատարկման խողովակաշարի (նկ. 4.9) և դրա վրա տեղադրված հիդրոմեխանիկական սարքավորումների տեխնիկական ու շահագործողական ոչ բարվոք վիճակը, կատարել վերլուծություններ և ապահովել շահագործման արդյունավետ պայմաններ,
- 12) հետազոտել աղետային ջրիեռ կառուցվածքի առանձին հանգույցների (նկ. 4.10) տեխնիկական վիճակը, գործիքային հետազոտություններով պարզել երկաթբետոնե կոնստրուկցիաների առկա վիճակը, մշակել վերականգնողական միջոցառումներ,

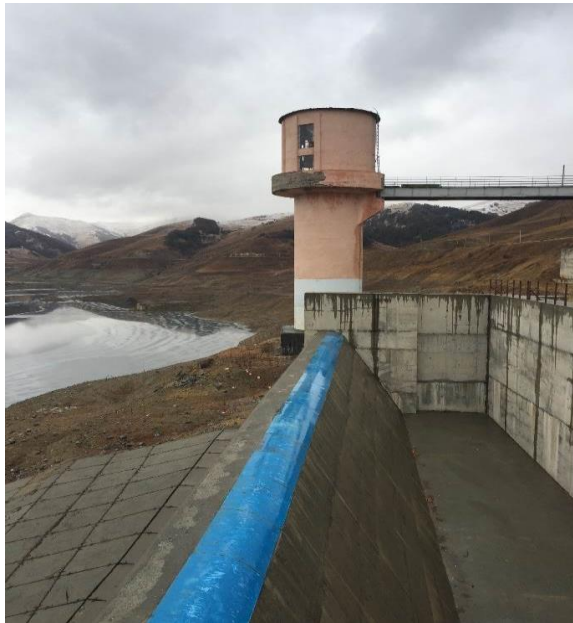
Նկ. 4.10. Աղետային ջրհեռի պատկերը

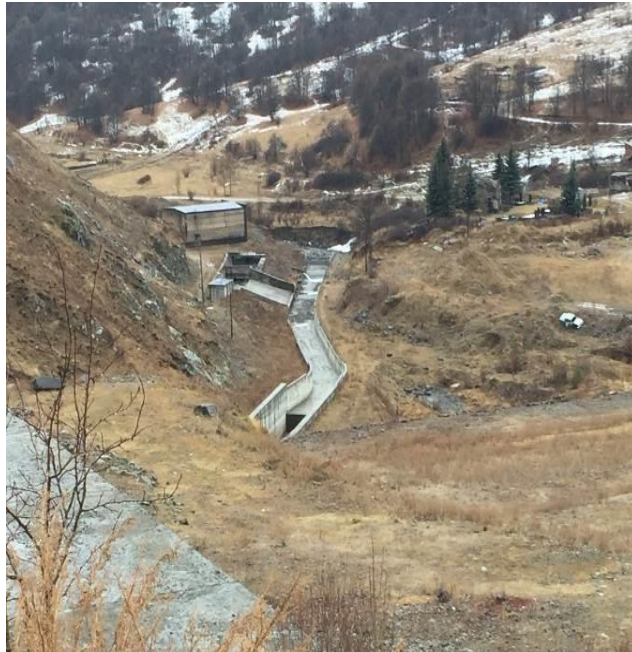
Նկ. 4.12. Աղետային ջրհեռի բաց ջրանցքի տեսքը

13) հետագոտել աղետային ջրհեռի հեռացնող ջրանցքի տեխնիկական (նկ. 4.11) վիճակը, ջրանցքի պատերի և հատակի մաշվածության աստիճանը, ստորին հատվածում կառուցված մարիչ հորի և դրանից հետո շարունակվող բաց ջրանցքի պատերի ու հատակի (նկ. 4.12) տեխնիկական վիճակը, հորի և բաց ջրանցքի ոչ բավարար աշխատանքային պայմանները, մշակել ինժեներական միջոցառումներ դրանց երկարամյա անխափան աշխատանքը ապահովելու համար,

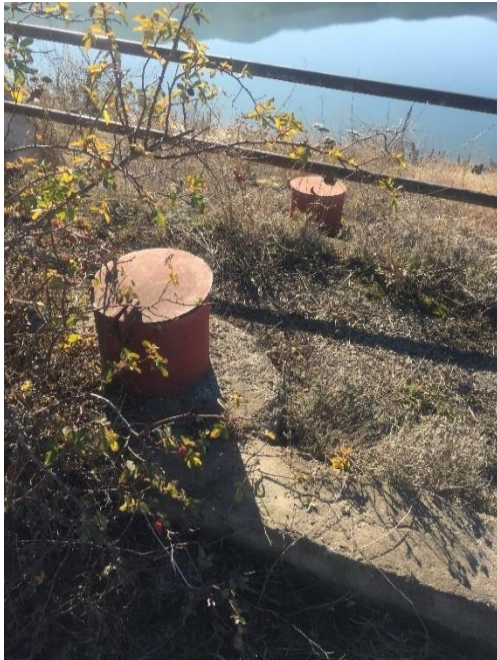
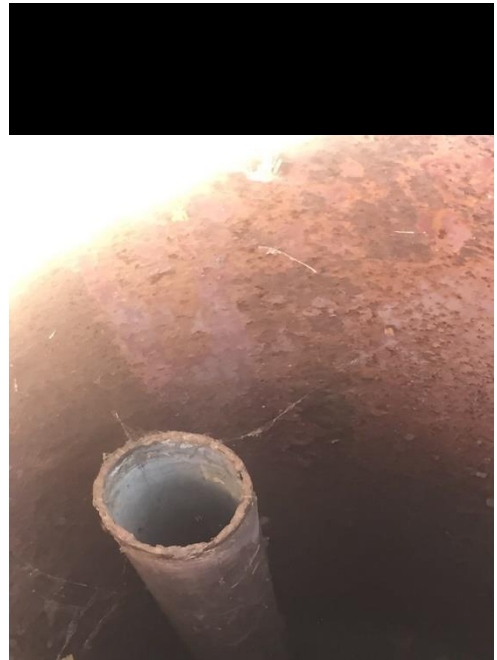
ա) պլեզոմետրերի արտաքին տեսքը

բ) պատյանում տեղակայված պլեզոմետր

Նկ. 5.3. Պատվարի մարմնում տեղադրված պլեզոմետրի ընդհանուր տեսքը

- 3) պատվարի մարմնով տեղի ունեցող ֆիլտրացիոն հոսքերի քանակական և որակական ցուցանիշները բացահայտելու, դրանց առաջացման պատճառները հայտնաբերելու և դրանց կանխարգելման ինժեներական միջոցառումներ առաջարկելու համար անհրաժեշտ է իրականացնել համալիր ուսումնասիրություններ, որոնք հնարավորություն կտան ամբողջական պատկերացում ունենալ այս վտանգավոր երևույթի մասին,
- 4) պատվարի մարմնի դեպրեսիոն կորի տեսքը ստանալու համար տեղադրված պլեզոմետրական ցանցը չի գործում, երկար տարիներ չափագրություն չի կատարվել: Պատվարի մարմնի 4 ուղղահաստվածքներում տեղադրված են պլեզոմետրեր (նկ.5.3): Անհրաժեշտ է ուսումնասիրել պլեզոմետրական ցանցի տեխնիկական վիճակը և մշակել առաջարկություններ դրանց վերականգնման համար, կատարել ֆիլտրացիոն կայունության ուսումնասիրություններ, ֆիլտրացիոն հոսքերի քանակական և որակական ցուցանիշների համադրում նախագծային թույլատրելի արժեքների հետ և ռիսկերի գնահատում,

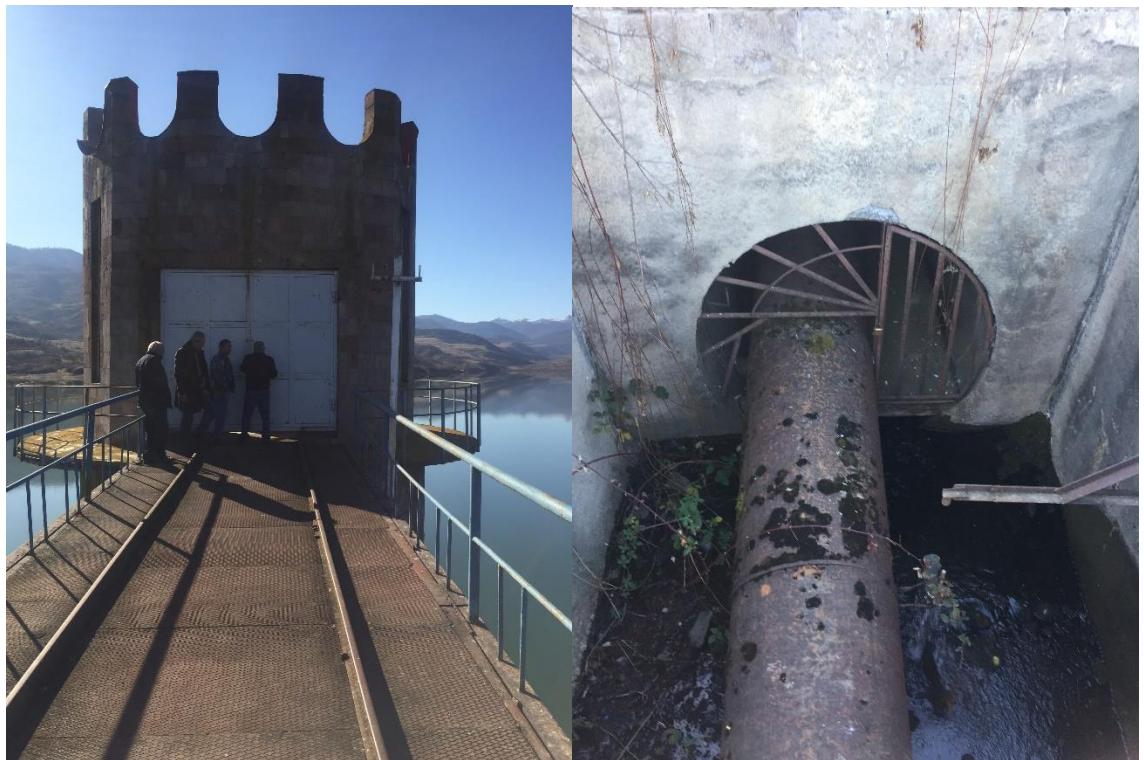
Նկ. 5.5. Աշտարակային ջրընդունիչի և իռիգացիոն ջրատարի տեսքը

- 8) կատարել ջրամբարի դատարկման համակարգի (հեռացնող խողովակաշար, սպասարկման թունել, հիդրոմեխանիկական սարքավորումներ) տեխնիկական վիճակի ուսումնասիրություններ, ռիսկերի գնահատում և առաջարկությունների մշակում,
- 9) նմանատիպ հետազոտություններ կատարել ջրամբարի իռիգացիոն համակարգի տեխնիկական վիճակի վերաբերյալ՝ պարզելով իռիգացիոն ջրթողի մուտքի կառուցվածքների (աշտարակային ջրընդունիչ, կարգաբերման փականներ և դրա կառավարման մեխանիզմներ), իռիգացիոն ջրատարի վերջում տեղադրված հիդրոմեխանիկական սարքավորումների (նկ. 5.5 և 5.6) տեխնիկական վիճակը և մշակել վերանորոգման առաջարկություններ,

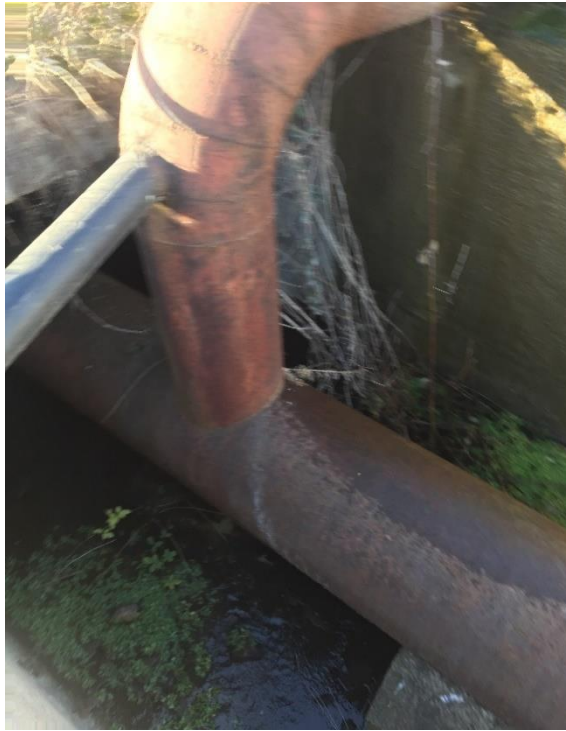
Նկ. 5.6. Իռիգացիոն ջրթողի ելքամասի ընդհանուր պատկերը

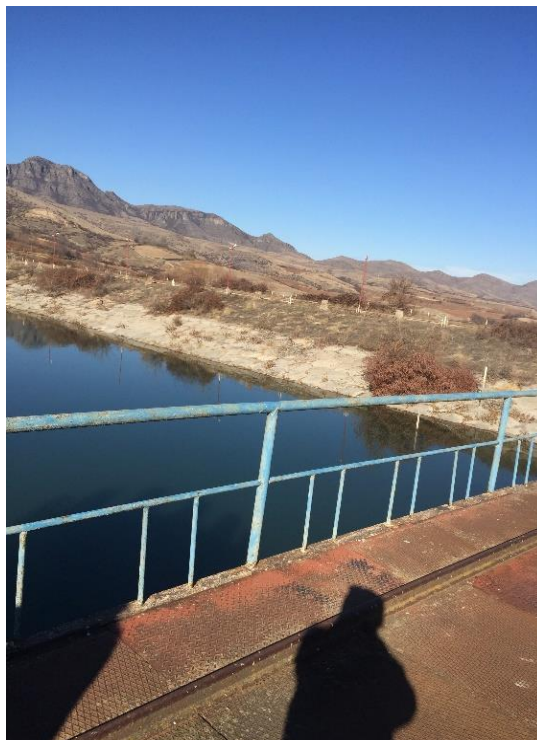
Նկ. 5.8. Պատվարի վերևի շեպի տեսքը

- 11) ուսումնասիրել պատվարի վերևի (նկ. 5.8) և ներքևի (նկ. 5.9) շեպերի տեխնիկական վիճակը և անհրաժեշտության դեպքում մշակել դրանց բարելավման ինժեներական միջոցառումների ծրագիր,
- 12) իրականացնել չափագրություններ ջրամբարում կուտակված ջրաբերուկների ծավալի որոշման համար և պարզել այդ ծավալի տեղաբաշխման տեսքը: Դա հնարավորություն կտա կանխատեսել կուտակվող ջրաբերուկների տարածաժամանակային պատկերը, ինչը կարևոր է կառուցվածքների շահագործման կանոնակարգերի մշակման, առավել ևս հիդրոհանգույցի ծառայության ժամկետի կանխատեսման համար:

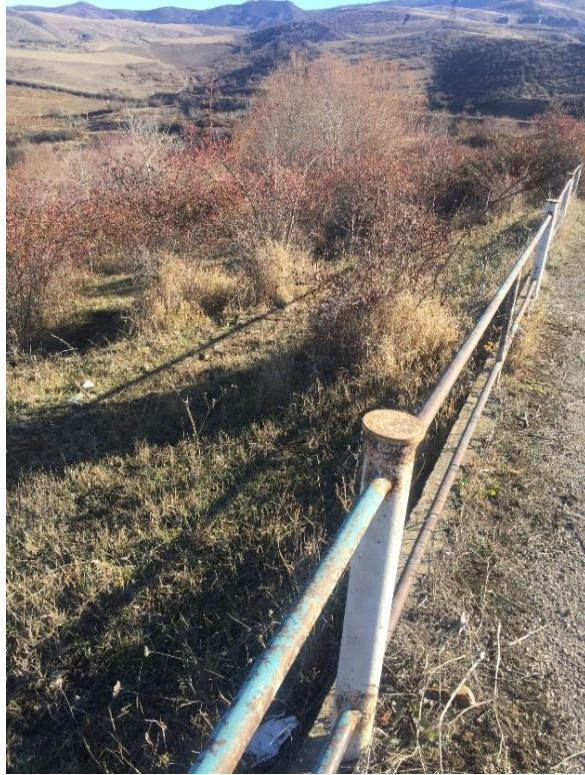
Նկ. 5.9. Պատվարի ներքևի շեպի տեսքը

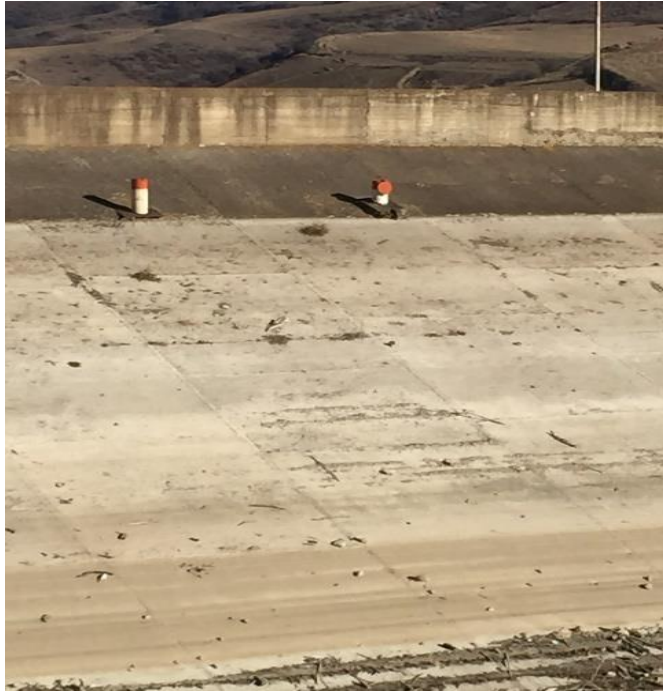
- 1) կավե միջուկով պատվարի մարմնով անցնող ֆիլտրացիոն հոսքեր անփոփոխ են, որը վկայում է պատվարի ֆիլտրացիոն բավարար կայունության մասին՝
- 2) ֆիլտրացիոն հոսքերի չափագրություն և դրանց լաբորատոր հետազոտություններ չեն իրականացվում, ինչը կարևոր է պարզելու համար պատվարի գրունտի լվացման երևույթի հայտնաբերումը կամ բացառումը.
- 3) պատվարի մարմնում դեպրեսիոն կորի տեսքը ստանալու համար պատվարի ստորին շեփի 4 ուղղահաստվածքներում տեղադրված են պեզոմետրեր (նկ. 6.1), որոնց ցուցմունքները չեն գրանցվում: Անհրաժեշտ է ուսումնասիրել պեզոմետրական ցանցի տեխնիկական վիճակը և անհրաժեշտության դեպքում

Նկ. 6.1. Պատվարի մարմնում տեղադրված այեզոմետրի արտաքին տեսքը

մշակել միջոցառումներ այն վերականգնելու համար, կատարել ֆիլտրացիոն կայունության ուսումնասիրություններ, ֆիլտրացիոն հոսքերի քանակական ու որակական ցուցանիշների համադրում նախագծային արժեքների հետ և ռիսկերի գնահատում,

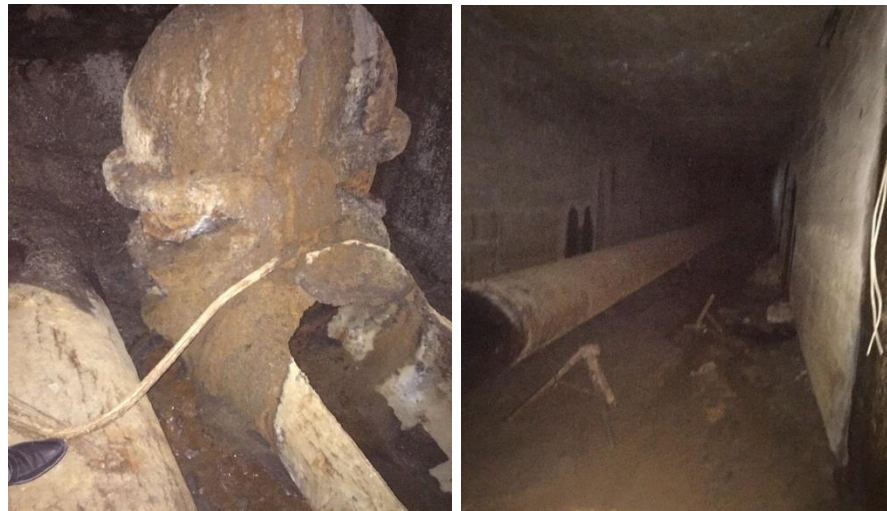
Նկ. 6.3. Ջրամբարի դատարկման խողովակաշարի և դրա վրա տեղադրված կարգավորման փականների տեսքերը

- 7) իրականացնել ջրամբարի դատարկման համակարգի (հեռացնող խողովակաշար, սպասարկման թունել, հիդրոմեխանիկական սարքավորումներ) տեխնիկական վիճակի ուսումնասիրություններ, ռիսկերի գնահատում և առաջարկությունների մշակում (նկ. 6.3),

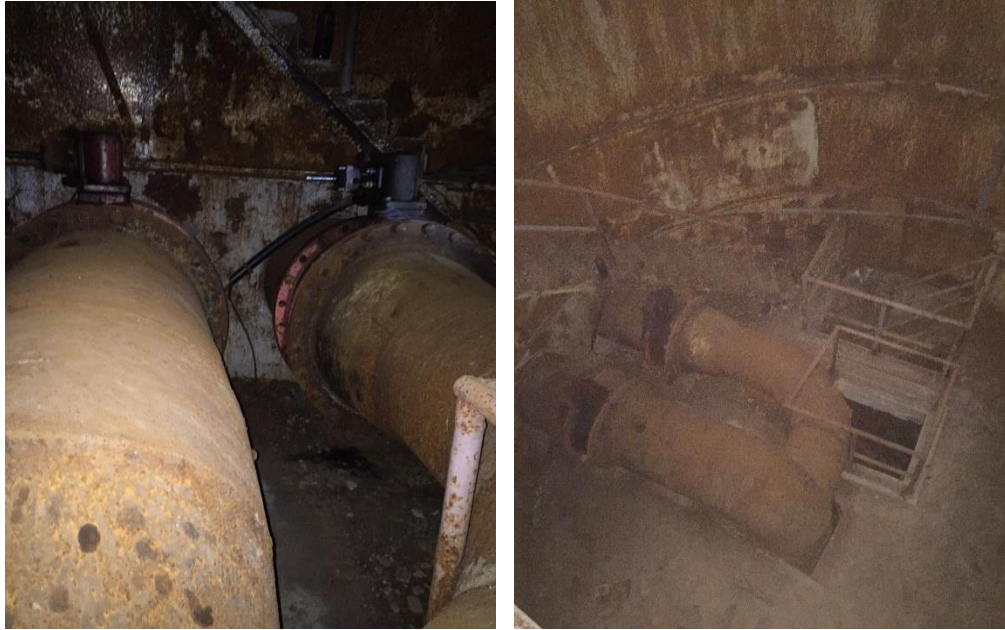
**Նկ. 6.4. Իռիգացիոն ջրթողի մոտեցնող խողովակների
և սկավառակավոր փականների տեսքերը**

- 8) իրականացնել ջրամբարի իռիգացիոն ջրթող համակարգի մուտքի կառուցվածքների և ջրատարի վերջնամասի հիդրոմեխանիկական սարքավորումների տեխնիկական վիճակի ուսումնասիրություններ և անհրաժեշտության դեպքում տալ առաջարկություններ (նկ. 6.4 և 6.5),

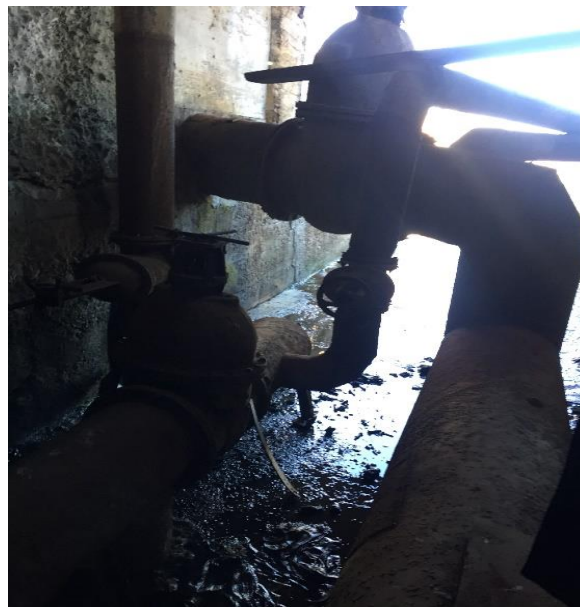
**Նկ.6.5. Իռիգացիոն ջրթողի ելքի տեղամասի հիդրոմեխանիկական
սարքավորումների ընդհանուր պատկերը**

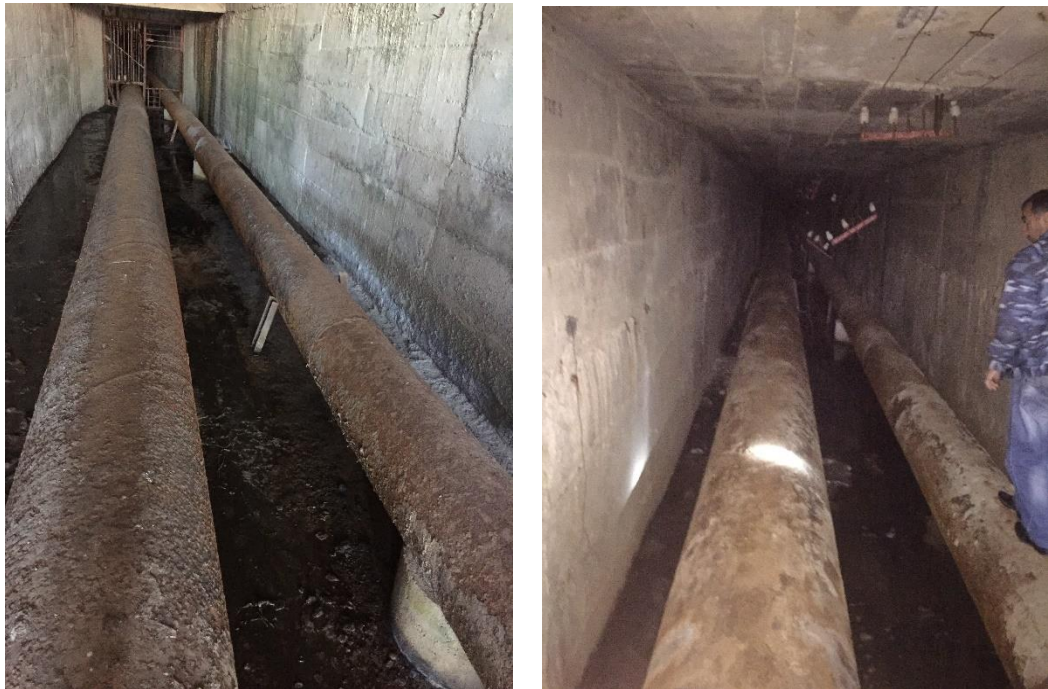
Նկ.6.6. Իռիգացիոն խողովակաշարի ընդհանուր տեսքը

- 9) իրականացնել հետազոտություններ և տալ հիմնավորումներ ջրամբարում նորմալ դիմհարային հորիզոնից (ՆԴՀ) վերև լրացուցիչ ջրածավալներ կուտակելու համար,
- 10) գործիքային հետազոտությունների միջոցով գնահատել ջրամբարի իռիգացիոն խողովակաշարի տեխնիկական ներկա վիճակը և մշակել ինժեներական միջոցառումներ դրա անվտանգ, երկարամյա շահագործումը ապահովելու համար (նկ.6.6),
- 11) իրականացնել հետազոտություններ ջրամբարի հատակով անցնող իռիգացիոն խողովակաշարի ե/բ թունելի տեխնիկական վիճակը գնահատելու համար (նկ. 6.7),
