Սյունիքի մարզի ոռոգման համակարգի պոմպակայանների վերակառուցման ծրագիր

Մեղրի համայնքի Նռնաձոր, Շիվանիձոր և Ալվանք բնակավայրերի ենթակառուցվածքների տեխնիկական գնահատում և արդիականացման առաջարկ

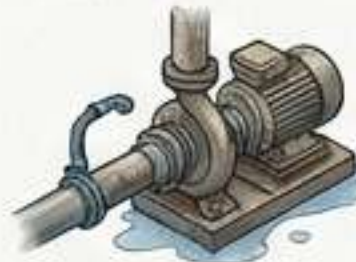
- **Տեխնիկա:** Պոմպերը ($H=30մ$ և $H=300/320մ$) խիստ մաշված են:

- **Խնդիր:** 2-րդ աստիճանի սնուցման գծի վրա առկա են բազմաթիվ ապօրինի միացումներ, որոնք խախտում են ռեժիմը:

- **Ենթակառուցվածք:** Տանիքները քայքայված են, առկա են խոնավության հետքեր:

- **Նռնաձոր-1:** Տեղադրել 3 նոր պոմպ (ներառյալ 1 պահուստային)՝ $H=30մ$, $Q=290մ³/ժ$:
- **Նռնաձոր-2:** Տեղադրել 2 նոր բարձր ճնշման պոմպ՝ $H=320մ$, $Q=180մ³/ժ$:
- **Ցանց:** Փոխարինել 1-ին 500մ հատվածի խողովակները (DN273 և DN320):

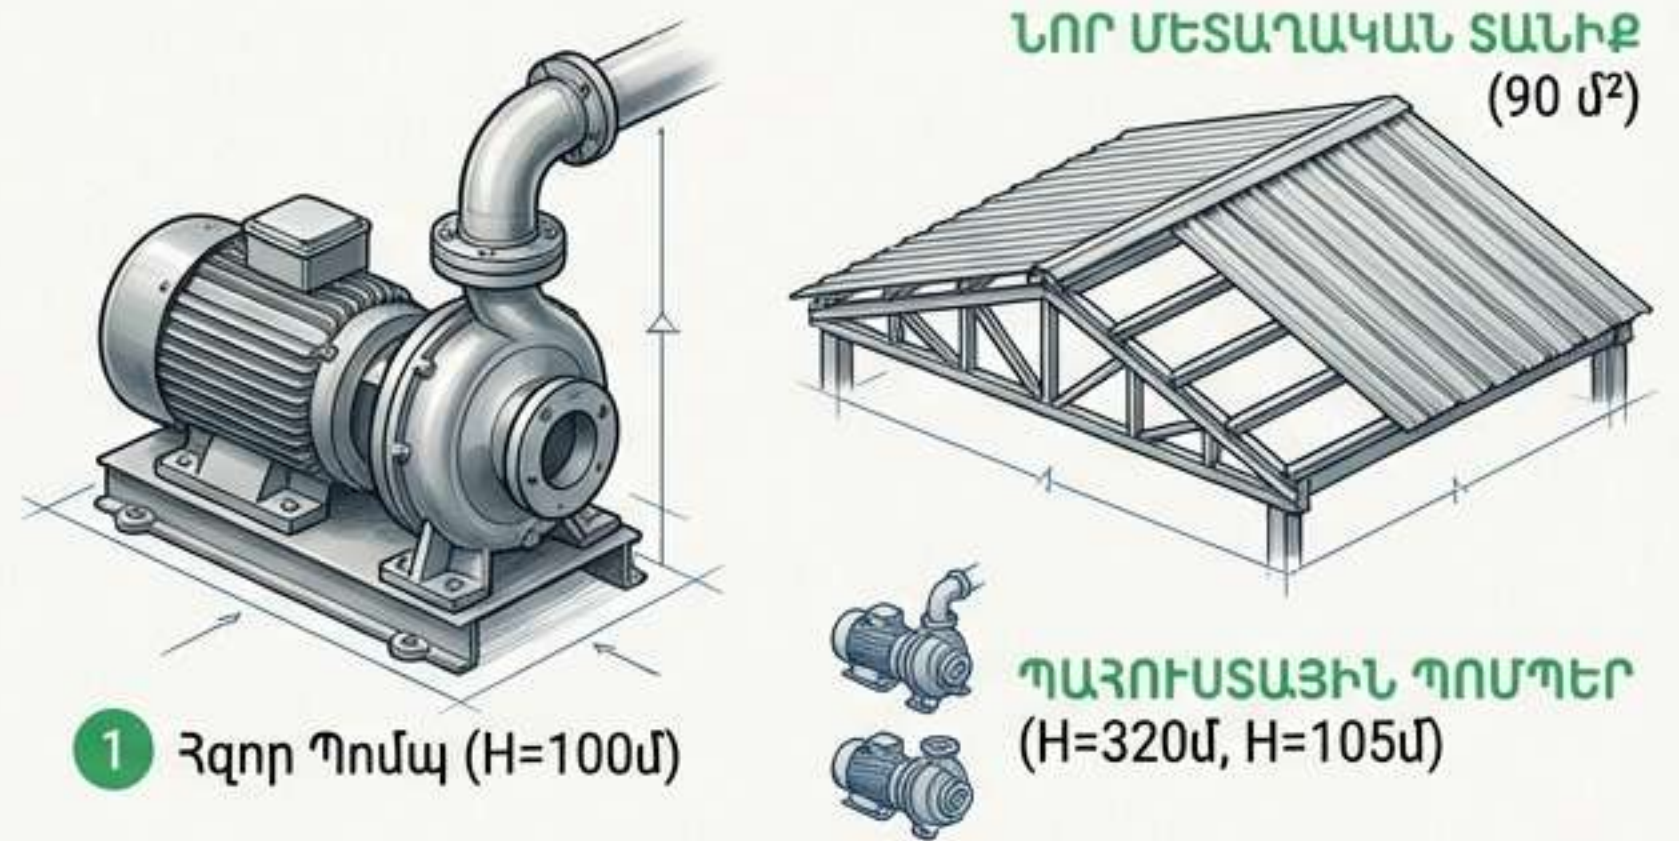
1 Չզոր Պոմպ (H=100մ)

- **Վտանգ:** 1-ին կայանի տանիքը ազբեստից է (ենթակա է փոխարինման), առաստաղի փայտե մասերը փտած են:
- **Անարդյունավետություն:** Ներքին հողերի համար 2 պոմպ միացված են հաջորդական սխեմայով (Էներգատար է):
- **Էլեկտրիկա:** Էլեկտրական վահանակը իսպառ բացակայում է:

- **Օպտիմալացում:** Չաջորդական պոմպերի փոխարեն տեղադրել 1 չզոր պոմպ (H=100մ):
- **Չզորացում:** Վերին հողերի համար ավելացնել պահուստային պոմպեր (H=320մ և H=105մ):
- **Շինարարություն:** Ազբեստե տանիքի փոխարինում մետաղականով (90 մ²):

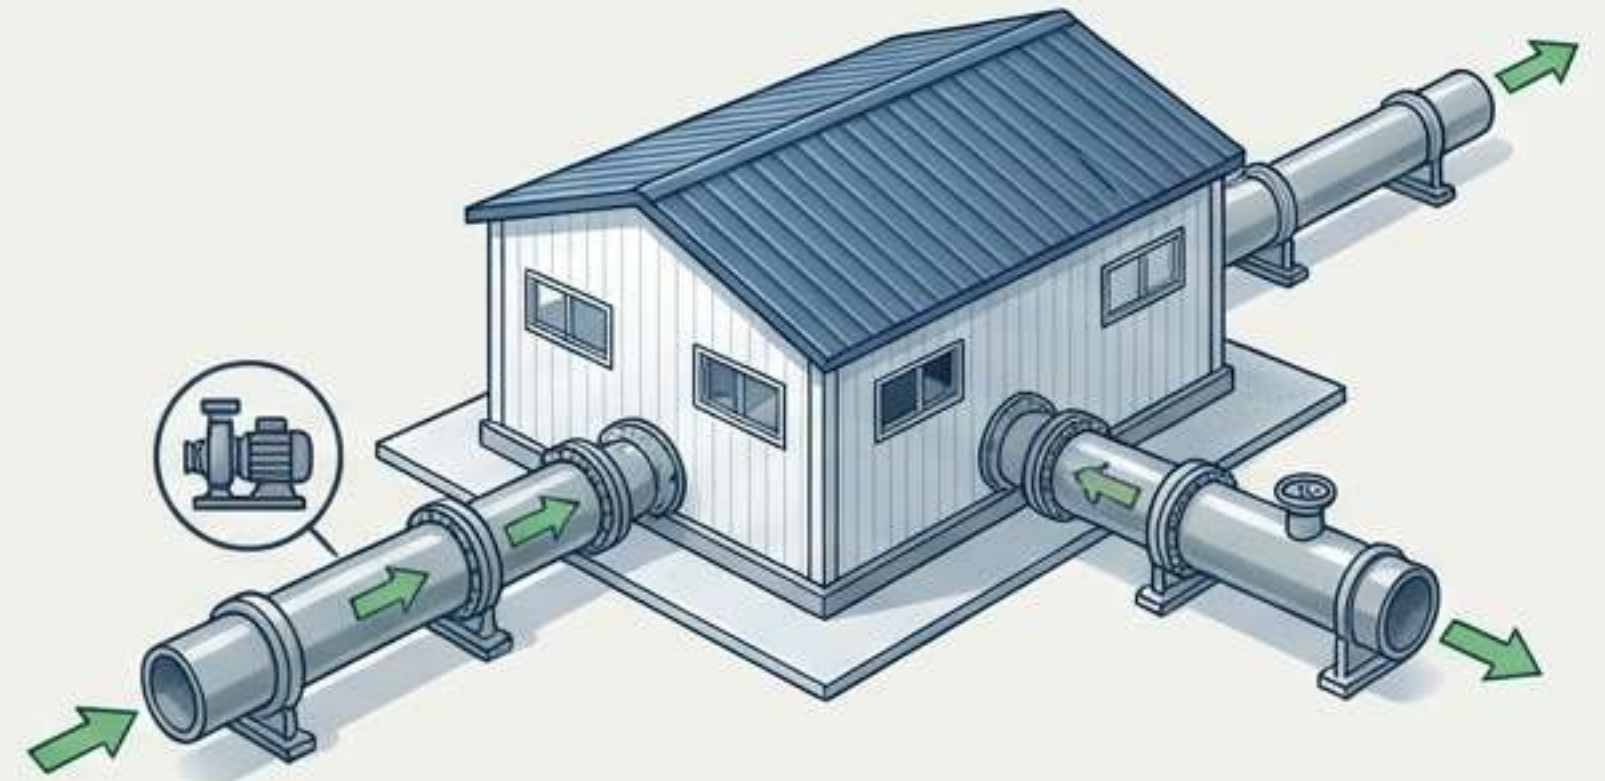
- **Սահմանափակում:** 1-ին աստիճանը գտնվում է սահմանային գոտում (ուսումնասիրվել է ըստ անձնակազմի տվյալների):
- **Ալվանք-2:** Տանիքի թիթեղները քայքայված են, ապակիները բացակայում են: Շարժիչները վթարային վիճակում են:
- **Խողովակաշար:** Մոտ 1.3 կմ հատված ենթակա է անհապաղ փոխարինման:

- **Սարքավորումներ:** Ձեռք բերել 2 պոմպ 1-ին աստիճանի համար ($H=30մ$) և 1 հզոր պոմպ 2-րդ աստիճանի համար ($H=105մ$, $Q=400մ^3/ժ$):
- **Ենթակառուցվածք:** Տանիքի և փայտե կոնստրուկցիաների ամբողջական փոխարինում ($95 մ^2$):
- **Ցանց:** Մղող խողովակաշարի 1.3 կմ վթարային հատվածի փոխարինում (DN273):
